おおつちちょうてらの てらのうすざわ
**大槌町寺野地区（寺野臼澤団地）下水道工事施工不良の状況
及び今後の対応について**

大槌町寺野地区（寺野臼澤団地）
下水道工事施工不良の状況及び今後の対応について

2015年3月30日

前田・日本国土・日特・パスコ・応用地質
大槌町町方地区震災復興事業共同企業体

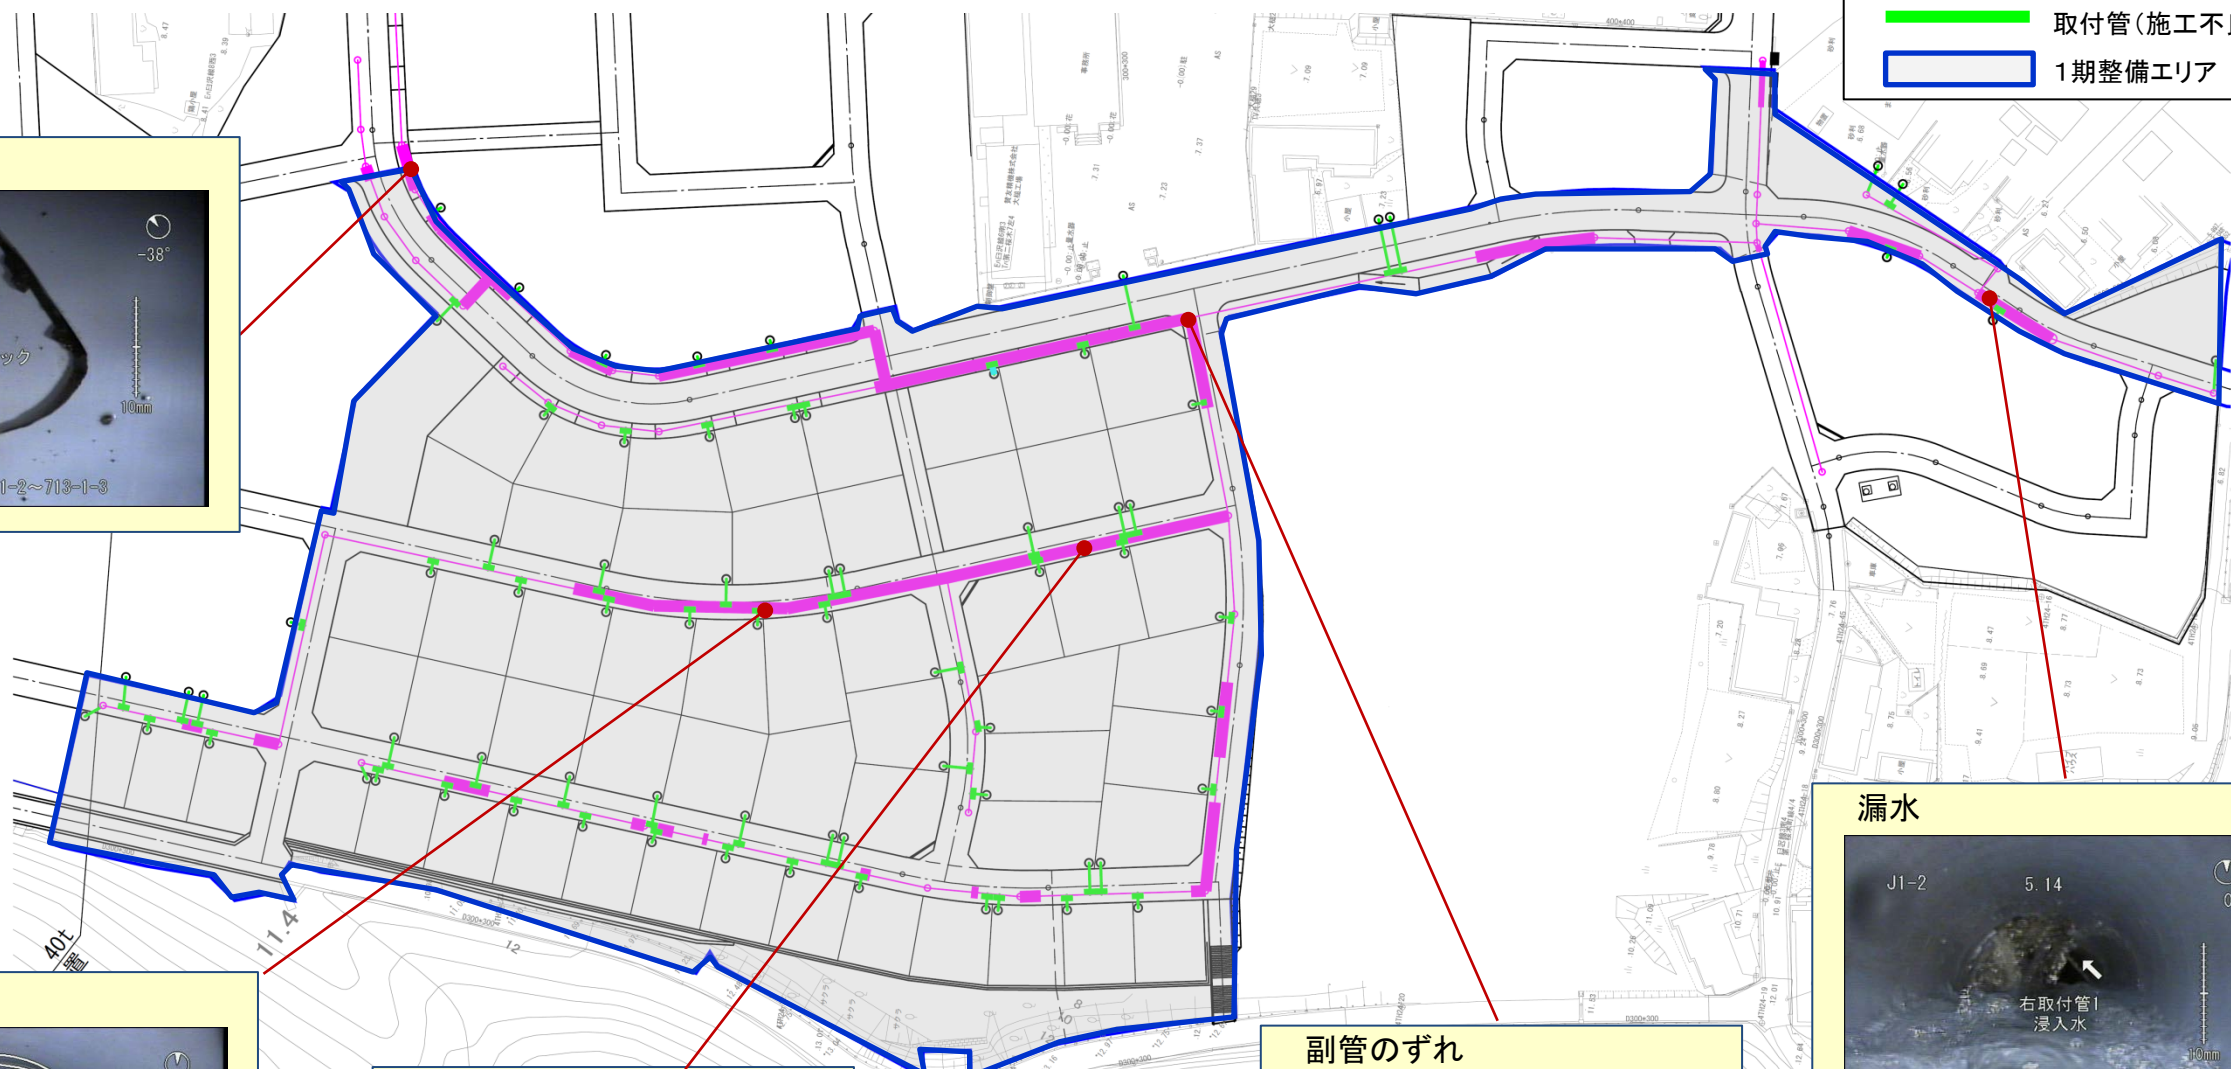
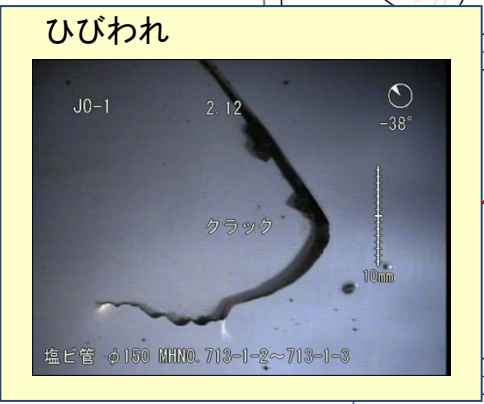
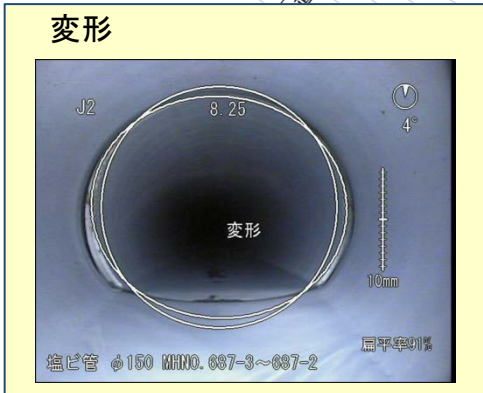
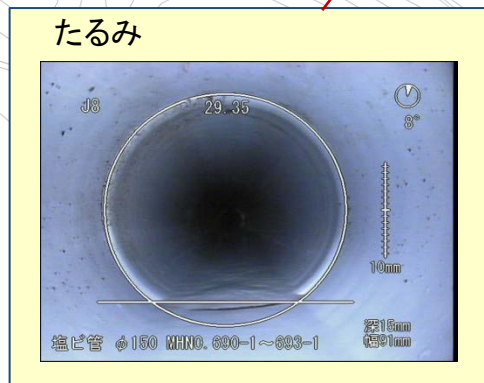
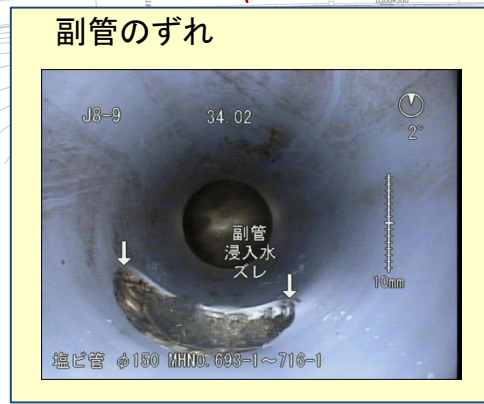
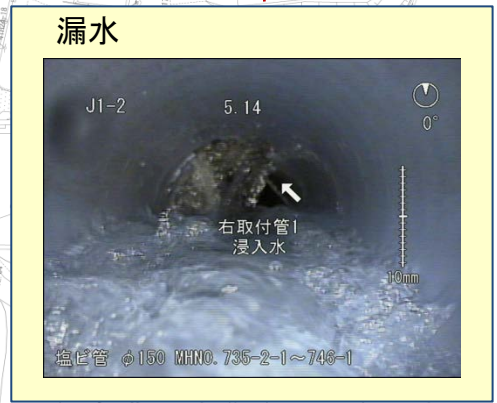
下水道工事施工不良箇所位置図 および 代表的調査写真

①共同企業体と下水道工事業者（※）は、地下水位が高いため止水対策を講ずるべきところ、ポンプ排水で対応可能と判断し、止水対策を行わなかったため、污水管本管の沈下によるたるみや亀裂を引き起こした。

- ②下水道工事業者は、汚水管本管と取付管の接続作業工程において、作業スピードを優先し、作業手順書に従わずに作業を行ったため、接続部に隙間が生じ、そこから漏水を引き起こした。
- ③下水道工事業者は、通常の本管敷設手順（盛土を行ってから掘削し、本管敷設後に再度埋め戻す）を踏まずに、本管敷設後に盛土を実施したため、下水道本管に亀裂や扁平などの損傷を引き起こした。
- ④上記②～③は、通常の施工管理で未然に防ぐことができたものであるが、共同企業体の監理技術者の知識不足及び出来形等の確認の未実施といった施工管理能力の欠如により、引渡しに向けた完成検査前まで見過ごされた。
- ⑤また、URにおいても、施工状況の確認結果通知や当該の汚水管工事に関する現地確認の依頼は、共同企業体からURに報告するルールではあったものの、下水道工事完成後から舗装工事着手までの間に、共同企業体からの通知が無かったことに対して指導すべきであった。

調査の結果、本管の上下方向のたるみ、ひびわれ、変形、漏水、副管のずれ及び支管取付部の接続不良を確認
施工不良数量：本管138か所(漏水31か所、たるみ63か所、ひび割れ7か所、その他(管変形・副管ずれ等)37か所)

想定される施工不良発生メカニズムと原因のまとめ	共通する問題点	再発防止対策のまとめ
<p>■掘削時の湧水対策不足に伴う、排水管基礎の転圧不良による「たるみ」「クラック」の発生</p> <p>【計画】 ・簡易土留めによる掘削および釜場排水(ポンプアップ)による湧水対策</p> <p>【実施工】 ・想定以上の湧水量があり、止水対策が別途必要な状態であったにもかかわらず、共同企業体およびコーセン建設は、当初計画のポンプアップによる湧水対策のみで床付け、基礎工、污水管を敷設</p> <p style="text-align: center;">↓</p> <p>・基礎工の転圧不良に伴い、埋戻し後に基礎の不等沈下が発生し、本管の「たるみ」「クラック(ひび)」が発生</p>	<p>施工管理能力を有する適切な担当職員および監理技術者が配置できていない</p>	<p>1. 施工能力、経験を有する技術者の配置と本店※専門技術者による継続的な教育</p> <ul style="list-style-type: none"> ・配置技術者を一新し、施工管理体制の見直しを行い、品質管理の強化を図ります ・本店※の専門技術者が定期的、継続的に配置技術者を教育します
<p>■本管の取付管接続部の穿孔不良に伴う漏水</p> <p>【計画】 ・取付管接続のための本管の穿孔に専用コアドリルを使用</p> <p>【実施工】 ・コーセン建設は、専用コアドリルの手配に時間を要することが判ったため、一般的な切断工具(サンダー)を使用して穿孔を行った</p> <p style="text-align: center;">↓</p> <p>・本管の穿孔のサイズ・形状と取付管の管口とが合っておらず、接続部から漏水が発生</p> <p style="text-align: center;">↑</p> <p>・共同企業体の監理技術者は、作業手順とは異なることは認識しつつも、サンダーを使用しても品質に影響を及ぼさないと判断し、作業手順の是正・やり直しの指示をしなかった</p>	<p>品質確保のための共同企業体組織体制が構築できていない</p>	<p>2. 品質確保のための共同企業体組織改革と本店※専門技術者による定期的な技術検討会開催</p> <ul style="list-style-type: none"> ・本店※直属の品質保証室を現地に配置します(3.2参照) ・本店※専門技術者が定期的に技術検討会を実施します

<p>■管敷設後の盛土施工機械による転圧作業にともなう本管の損傷</p> <p>【計画】 ・計画天端まで盛土完了後に、簡易土留めにより掘削して、排水管を敷設後に再び埋戻す</p> <p>【実施工】 ・コーセン建設は、工事を急ぐあまりに本管を設置してから盛土を行ったため、本管直上での盛土転圧工程で本管に直接強い圧力が作用した</p> <p style="text-align: center;">↓</p> <p style="text-align: center;">本管の損傷(クラック・扁平等)が発生</p> <p style="text-align: center;">↑</p> <p>・共同企業体の監理技術者は、作業手順が異なることは認識していたが、この作業手順が本管の損傷につながる認識がなかったため、作業手順の是正・やり直しの指示をしなかった</p>	<p>施工能力を有する適切な専門業者が施工していない</p>	<p>3. 適切な専門業者の選定と指導強化(3.3参照)</p> <ul style="list-style-type: none"> ・専門業者選定における技術力評価基準を厳格化します ・職長教育で品質管理教育を実施し、品質管理能力の向上を図ります ・作業員教育で品質教育を実施し、作業員の品質意識の向上を図ります
<p>■品質確認不履行による施工不良発見の遅れ</p> <p>【計画】 ・各施工段階での施工状況、出来映えの確認、出来形管理基準に基づく計測(延長40mにつき1箇所)を行う</p> <p>【実施工】 ・共同企業体の監理技術者が計画通りの品質管理を実施しなかったため、施工不良の発見が遅れた</p> <p style="text-align: center;">↑</p> <p>・出来形管理の重要性の認識が欠けていたため、工事測量、安全管理等の他業務を優先していた</p>		<p>※)共同企業体代表である前田建設工業(株)の本店</p>

施工不良箇所については、全て敷設替え工事を実施します。

敷設替え工事は、別の下水道工事業者により、安全かつ品質確保を第一に実施します。
