武蔵浦和駅第 1 街区 B 1 棟（公益施設棟）における 工事現場火災事故の状況及び今後の予定について

武蔵浦和駅第1街区第一種市街地再開発事業 B1・B2・B3-2BL 建設工事 B1棟火害1次調査の結果

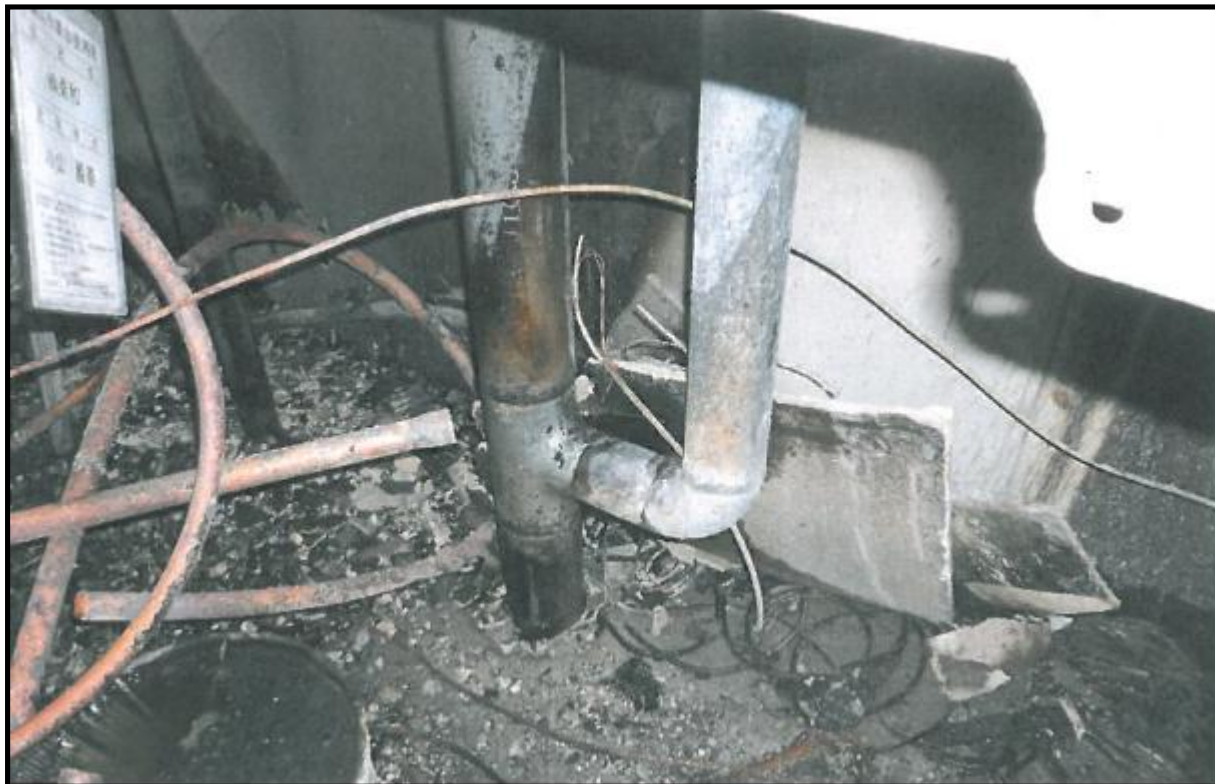
B 1 棟 7 階パイプシャフト・アラーム弁室において、戸田建設工事作業員が溶接作業を行っており、溶接の火種がダンボールに移り、さらに冷媒管の保温材に引火し、火は床開口部を上下階に伝わり延焼した可能性が高いとさいたま市消防局から連絡を受けています。

写真③：鎮火後の7階パイプシャフト・アラーム弁室
