## 2 事後調査項目に係る調査の結果及び考察

### 2-1 粉じん等

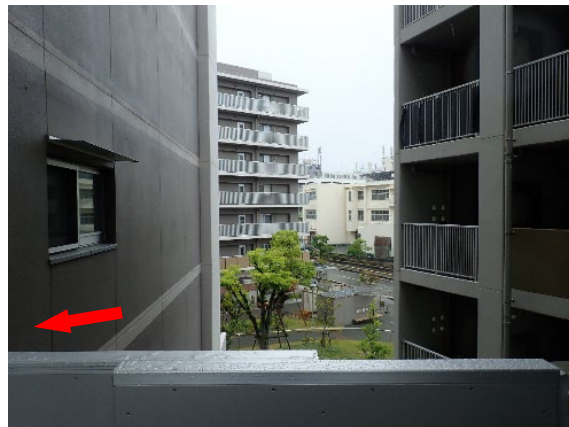
団地の風洞形状部に強風時にトラップされたコノシメトンボ

調査の結果、多少の昆虫のトラップは生じており、一部、コノシメトンボ、ヒラタトガリカメムシ（環境省 NT; 草地性で本県の生息状況詳細は不明）などが含まれる。また、飛翔力が弱いバッタ目や草地の小型のカメムシ目のほかは、概ね、3～8階まで散在して拾得された。トンボ類は4階のコノシメトンボ（6月1号棟）、3階のオオシオカラトンボ（8月2号棟）と地上高7～12m程度でトラップが生じている。水生昆虫のカゲロウ目、トビケラ目は少数だが3階、6階、7階など高層階までみられた。
