九州大学箱崎キャンパス跡地等の
基盤整備事業に係る計画段階環境配慮書

資料編

平成28年11月

独立行政法人都市再生機構
福岡市

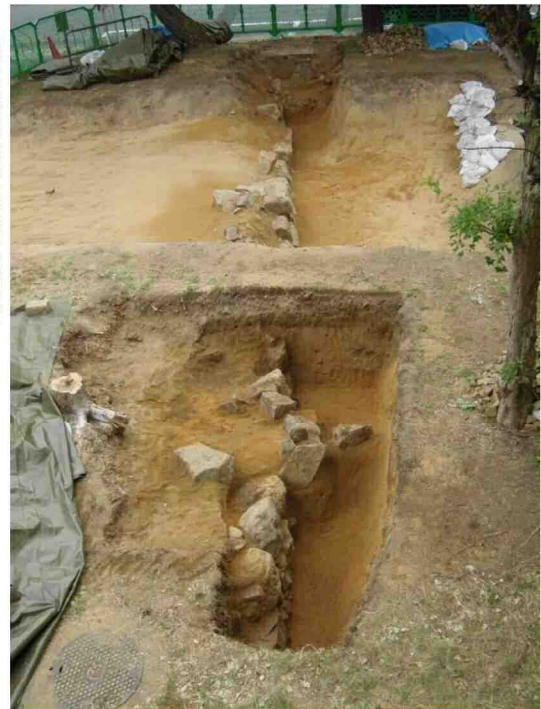
中央図書館の南脇地点で発掘調査をおこなったところ、加工痕のある大型角礫を直線状に並べた石積み遺構が発見されました。博多湾の旧海岸線に並行して南北 17m 以上残っており、裏込石をかませて角礫を 3 段以上積み上げた部分もあります。発見された石積み遺構は、場所や構築方法などから、文永の役（1274 年）後、蒙古襲来に備えて薩摩国が造営分担したとされる元寇防塁の一部である可能性が高いと考えられます。

遺構検出状況（北東から）
