九州大学箱崎キャンパスにおける土壌汚染調査の結果について
(平成 28 年 6 月 27 日、九州大学) 資料Ⅲ-1

九州大学箱崎キャンパスにおける土壌汚染調査の結果について

箱崎遺跡 九州大学箱崎キャンパス中央図書館前南地点 記者発表資料

箱崎遺跡 九州大学箱崎キャンパス理学部中庭地点 記者発表資料

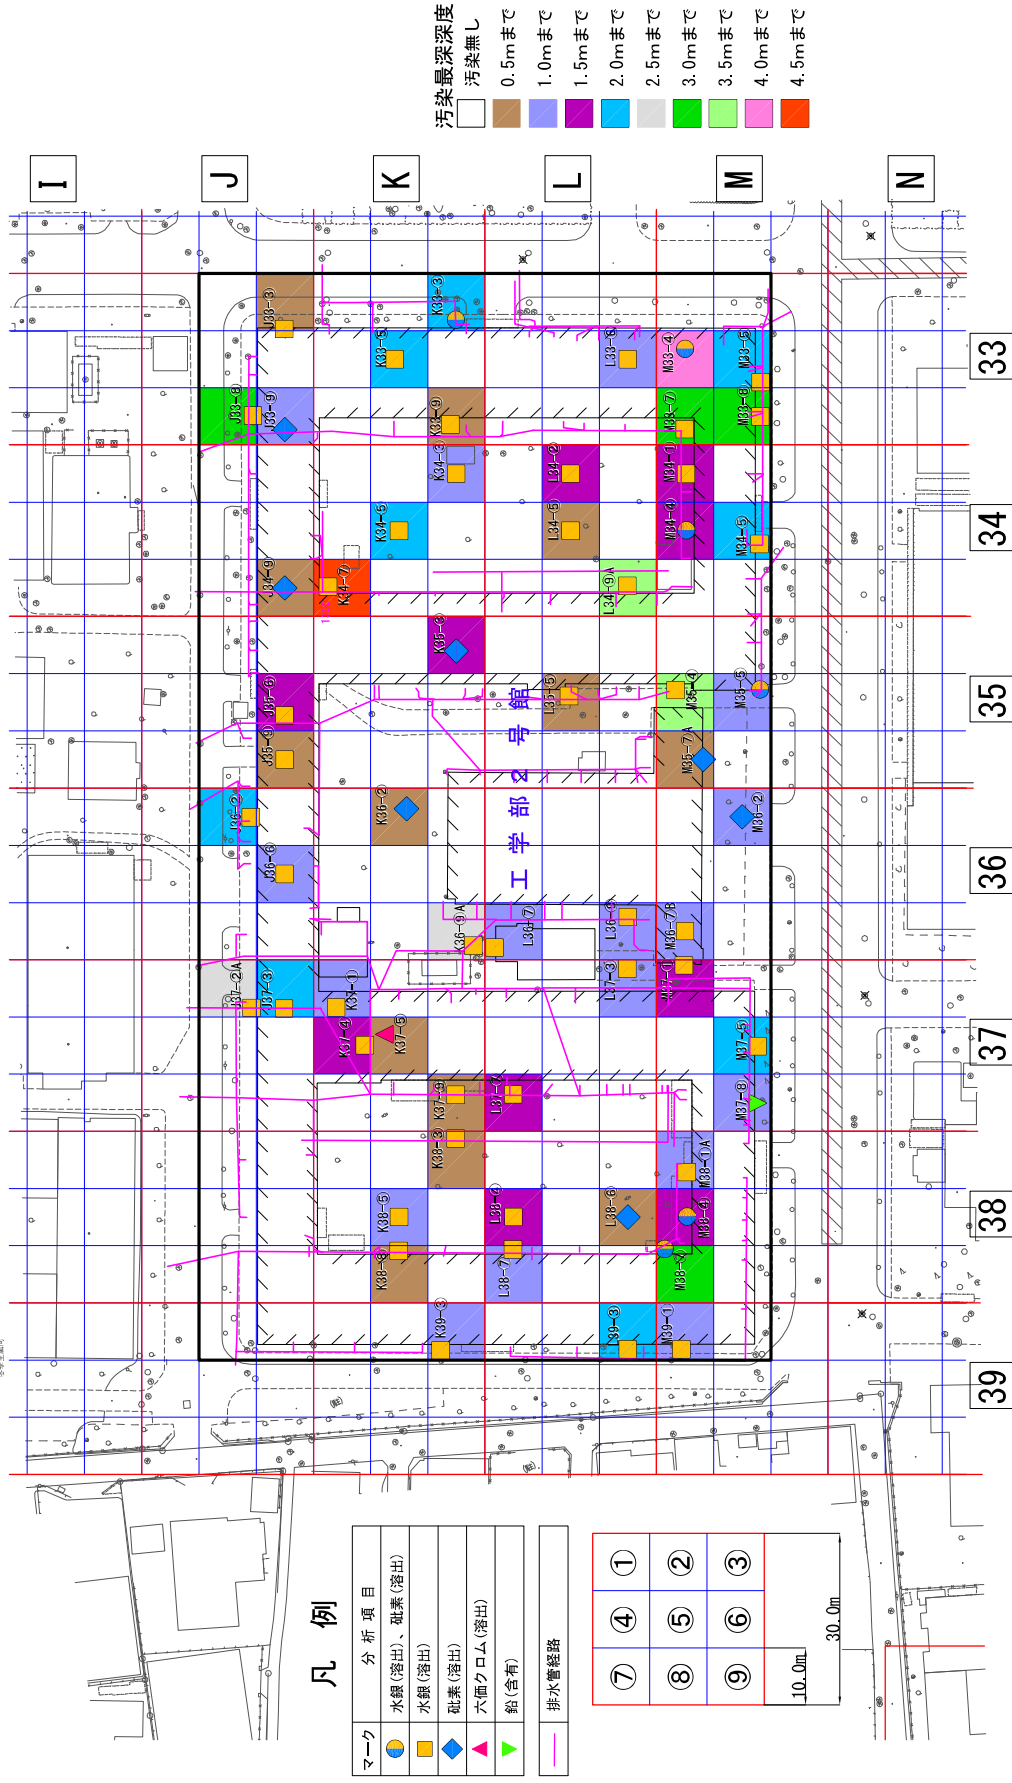
汚染深さ一覧図 S=1:800

- 汚染最深深度
- 汚染無し
 - 0.5mまで
 - 1.0mまで
 - 1.5mまで
 - 2.0mまで
 - 2.5mまで
 - 3.0mまで
 - 3.5mまで
 - 4.0mまで
 - 4.5mまで

マーク	分析項目
●	水銀(溶出)、砒素(溶出)
■	水銀(溶出)
◆	砒素(溶出)
▲	六価クロム(溶出)
▼	鉛(含有)
—	排水管経路

検出物質	基準値超過区画／ 調査区画	最大値	基準値
土壌溶出量(mg/l) (※ 2)	水銀	50 / 190	0.045	0.0005 以下
	砒素	13 / 190	0.11	0.01 以下
	六価クロム	1 / 190	0.07	0.05 以下
土壌含有量(mg/kg) (※ 3)	鉛	1 / 190	1300	150 以下

注) 190 : 旧工学部 2 号館跡地の全調査区画数 (1 区画=10m×10m)
砒素 13 区画のうち 6 区画については、水銀との複合汚染区画

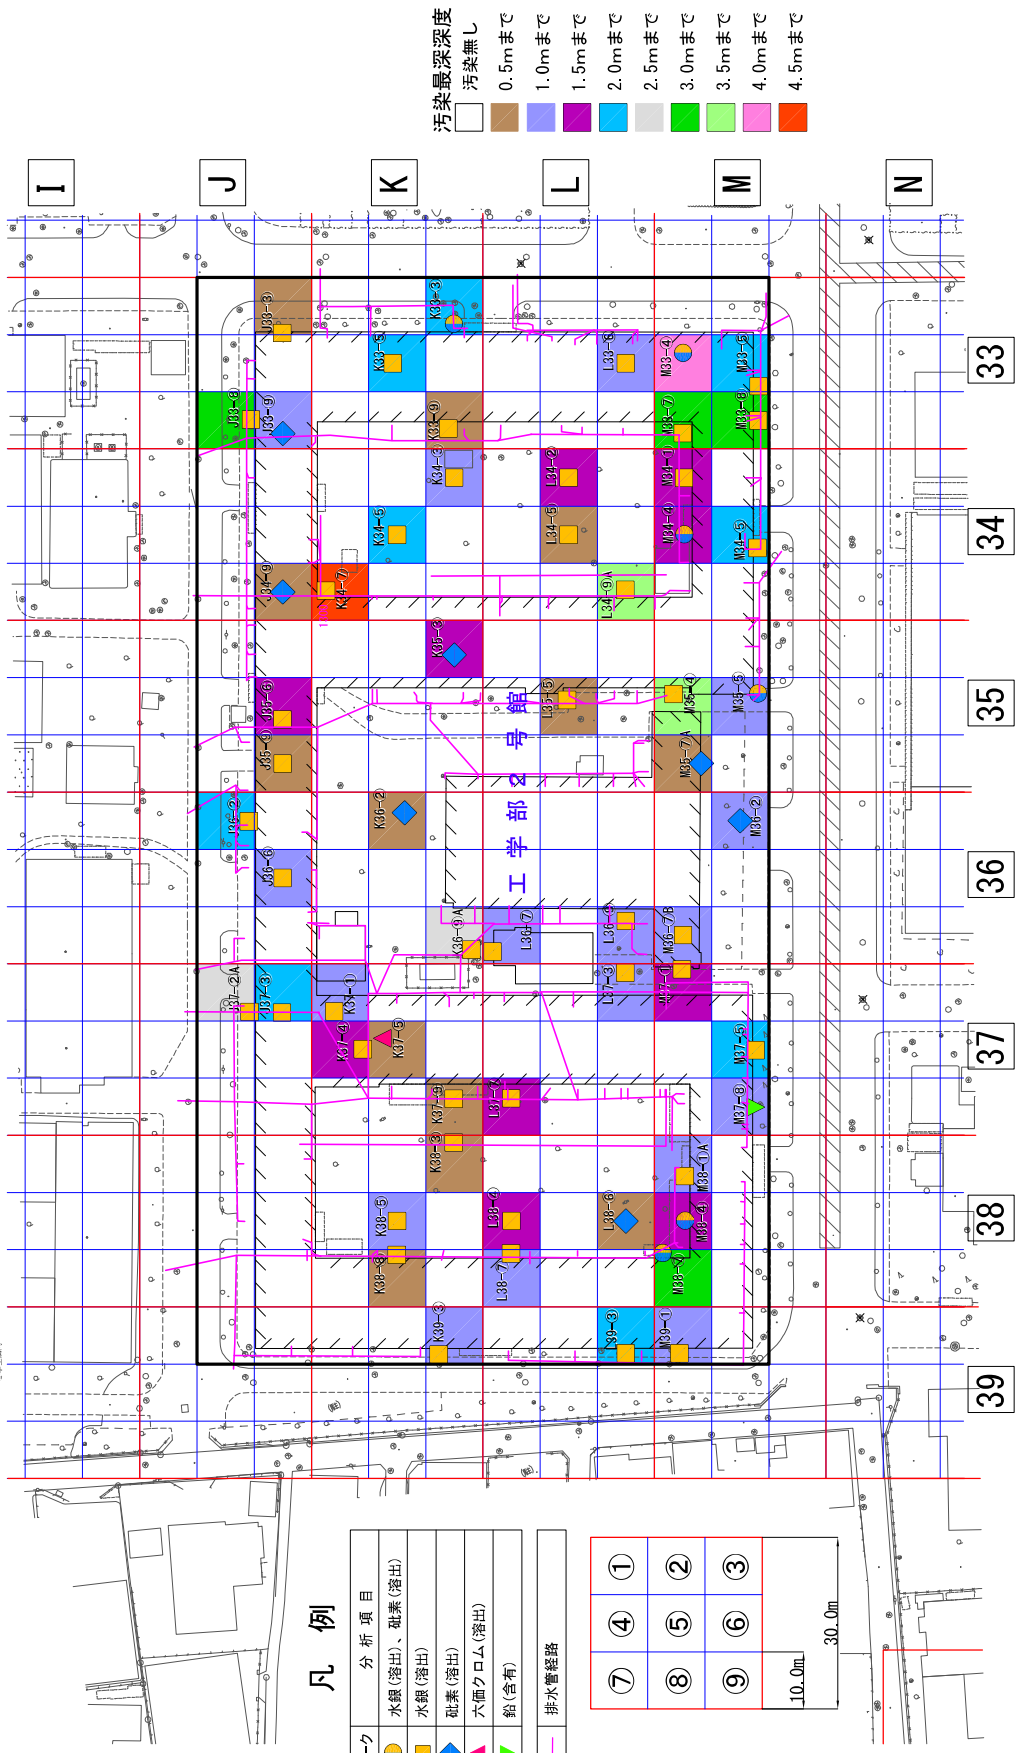
汚染深さ一覧図 S=1:800

- 汚染最深深度
- 汚染無し
 - 0.5mまで
 - 1.0mまで
 - 1.5mまで
 - 2.0mまで
 - 2.5mまで
 - 3.0mまで
 - 3.5mまで
 - 4.0mまで
 - 4.5mまで

マーク	分析項目
●	水銀(溶出)、砒素(溶出)
■	水銀(溶出)
◆	砒素(溶出)
▲	六価クロム(溶出)
▼	鉛(含有)
—	排水管経路

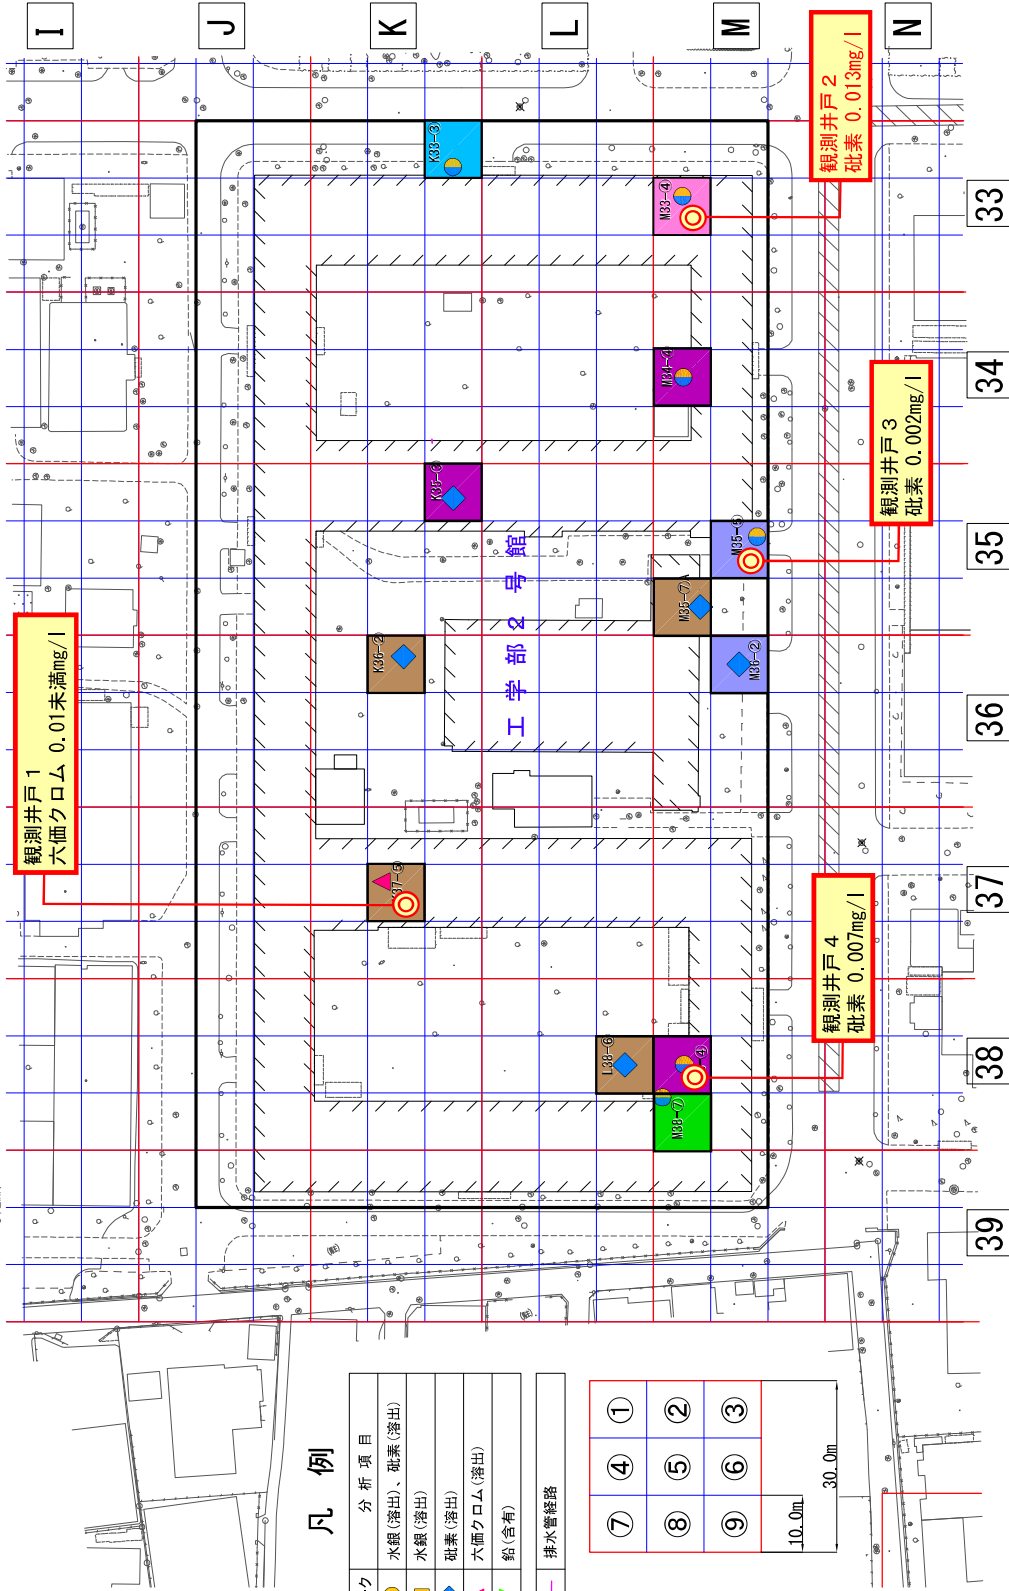
要措置区域指定 (地下水の水質測定)
 六価クロム1区画
 砒素1区画

観測井戸
 設置箇所 (4区画)

計測項目	井戸名	試料名	計量結果 (mg/l)	基準値 (mg/l)
六価クロム化合物	観測井戸1	K37-⑤	0.01未満	0.05以下
砒素及びその化合物	観測井戸2	M33-④	0.013	0.01以下
	観測井戸3	M35-⑤	0.002	
	観測井戸4	M38-④	0.007

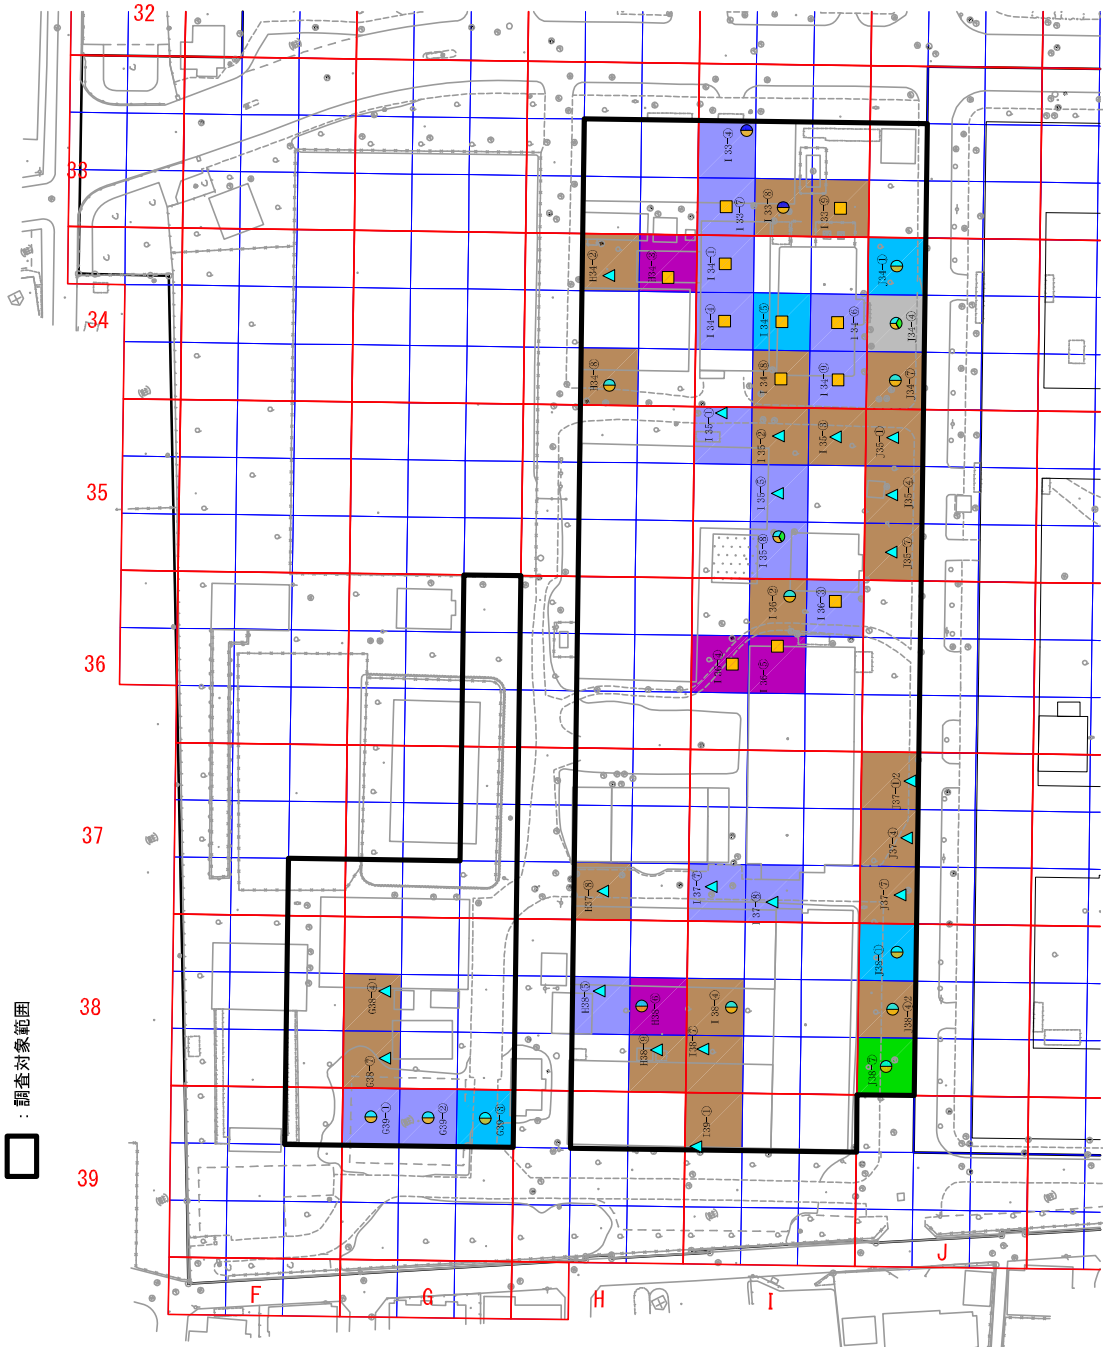
旧工学系実験施設跡地土壌汚染調査結果図

マーク	基準不適合項目
■	水銀 (溶出)
▲	鉛 (溶出)
●	水銀 (溶出)、砒素 (溶出)
●	水銀 (溶出)、鉛 (溶出)
●	水銀 (溶出)、鉛 (溶出・含有)

汚染最深深度	
□	汚染なし
■	0.5mまで
■	1.0mまで
■	1.5mまで
■	2.0mまで
■	2.5mまで
■	3.0mまで

検出物質	基準値超過区画／ 調査区画	最大値	基準値
土壌溶出量(mg/l) (※ 2)	水銀	2 8 / 1 3 2	0.052	0.0005 以下
	砒素	2 / 1 3 2	0.018	0.01 以下
	鉛	3 4 / 1 3 2	0.13	0.01 以下
土壌含有量(mg/kg) (※ 3)	鉛	2 / 1 3 2	370	150 以下

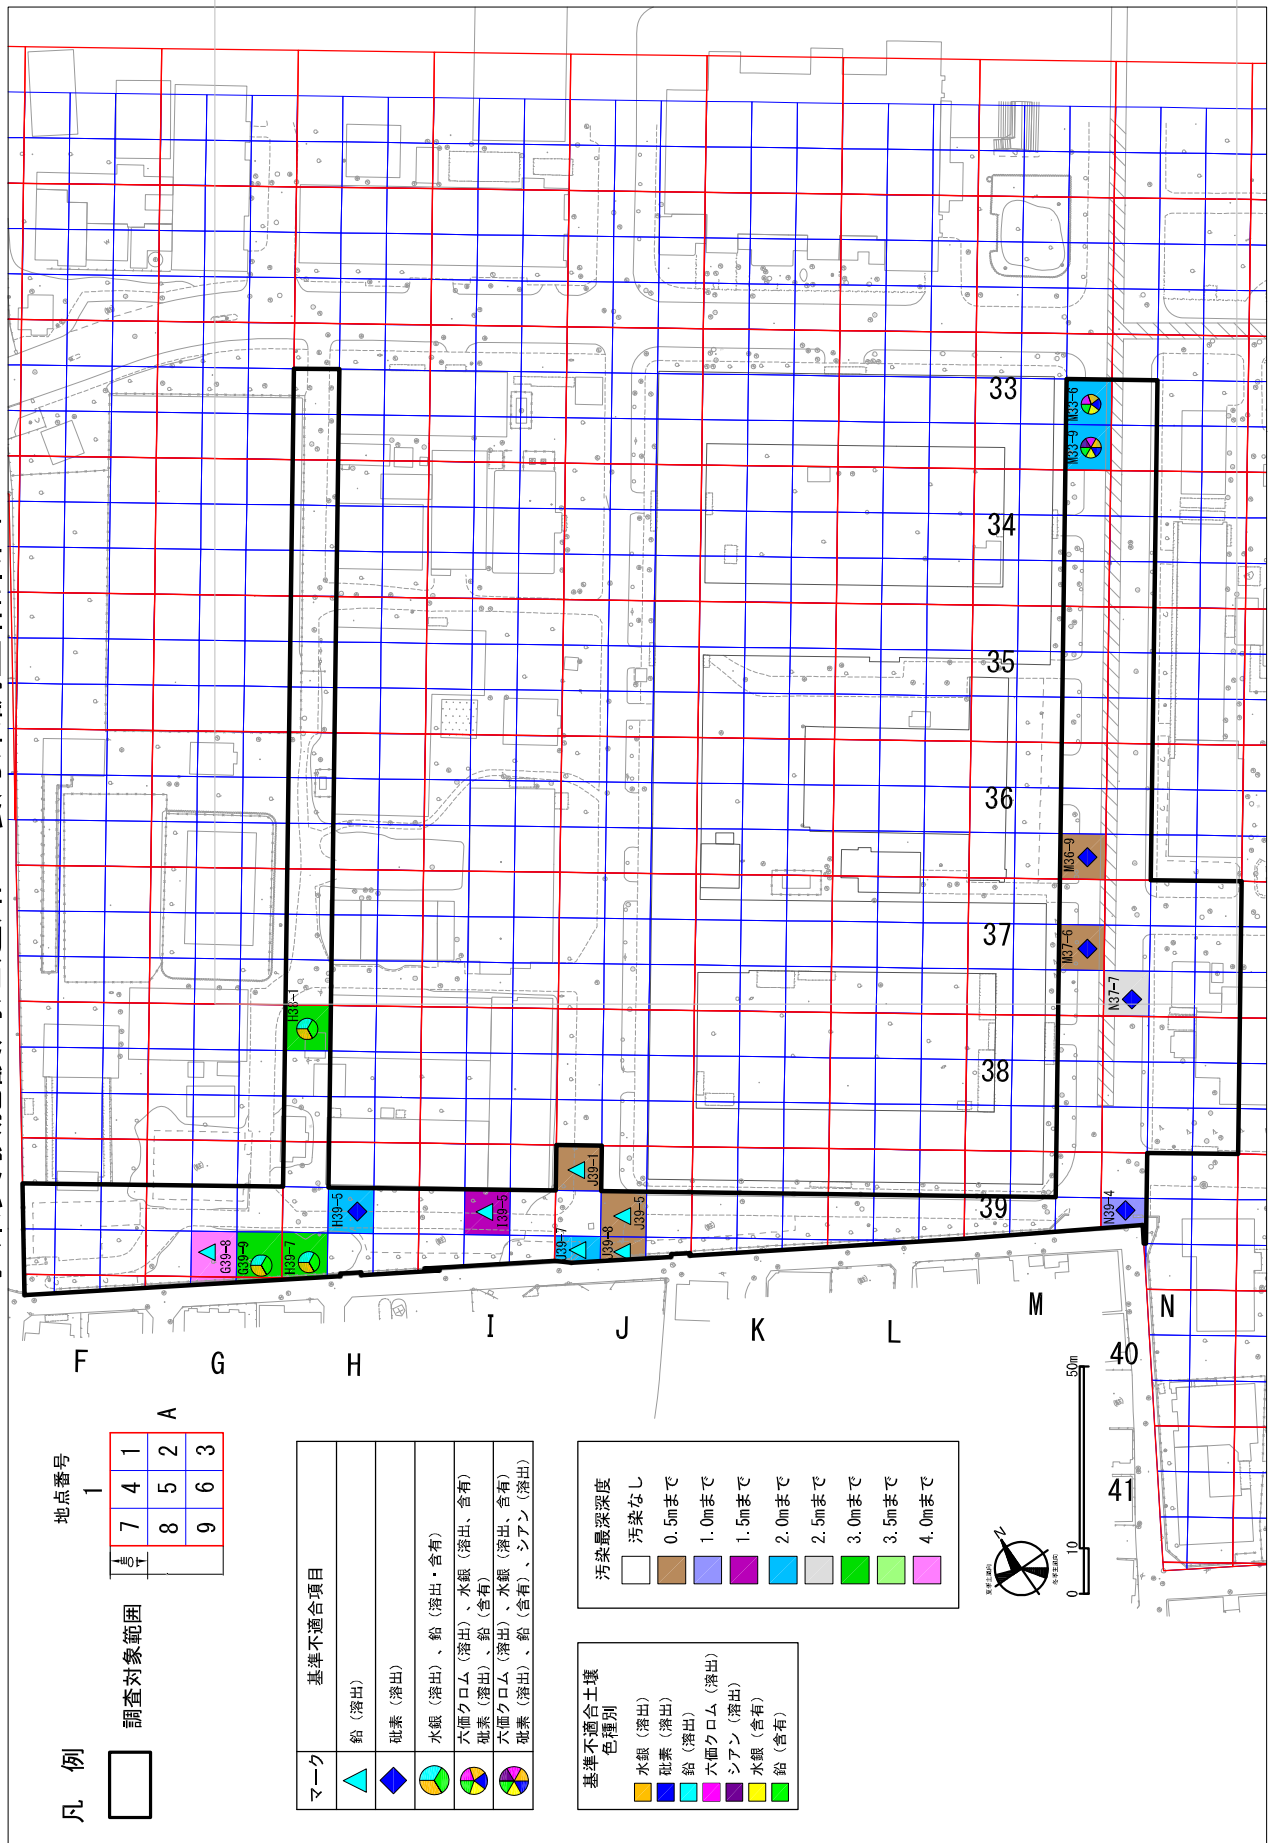
工学系実験施設周辺道路土壌汚染調査結果図

マーク	基準不適合項目
▲	鉛 (溶出)
◆	砒素 (溶出)
●	水銀 (溶出)、鉛 (溶出・含有)
●	六価クロム (溶出)、水銀 (溶出、含有)
●	砒素 (溶出)、鉛 (含有)
●	六価クロム (溶出)、水銀 (溶出、含有)
●	砒素 (溶出)、鉛 (含有)、シアン (溶出)

基準不適合土壌色種別	汚染最深深度
■	汚染なし
■	0.5mまで
■	1.0mまで
■	1.5mまで
■	2.0mまで
■	2.5mまで
■	3.0mまで
■	3.5mまで
■	4.0mまで

検出物質	基準値超過面積／ 調査面積(m ²)	最大値	基準値
土壤溶出量(mg/l) (※2)	水銀	510/10,533	0.039	0.0005 以下
	砒素	668/10,533	0.16	0.01 以下
	鉛	833/10,533	0.16	0.01 以下
	六価クロム	200/10,533	0.11	0.05 以下
	シアン	100/10,533	0.2	不検出
土壤含有量(mg/kg) (※3)	水銀	200/10,533	120	15 以下
	鉛	510/10,533	1,900	150 以下

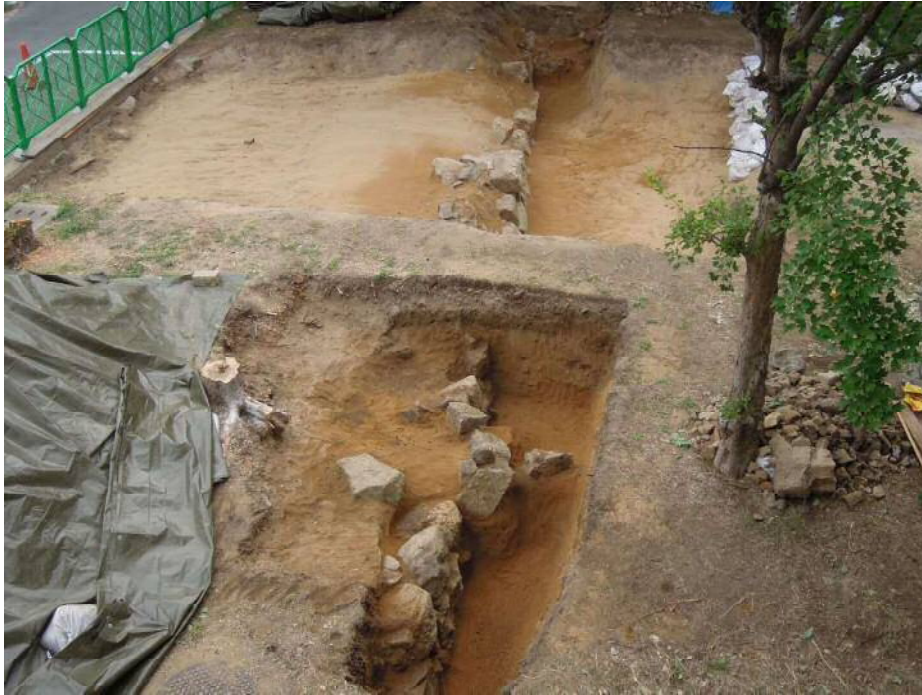
写真1 石積み遺構検出状況（北東から）

今回調査したのは、箱崎キャンパスの中央図書館南側の 2 地点です。防音講義室に接する調査区（西地区）で掘り下げを行ったところ、地表下約 1.3m で大型の角礫が、南北 17m 以上にわたって整然と並ぶことが判明しました。

基底石とみられる 40～70 cm大の角礫が、博多湾側に面を揃えて 20 石以上、直線的に並びます。これらは、もともとの位置からほとんど動いていません。大型石材の西側の面を丁寧^{ていねい}に加工し、平坦面が作られています。あいだに角礫を詰め込み、石材を 3 段ほど積み上げた部分も一部に残っています。現存する遺構の高さは約 0.9m を測ります。また、石積みから約 2 m の範囲内からは、こぶし大～人頭大に砕かれた石片が多数見つかりました。これは、積み重ねた大型礫群の隙間を充填した裏込石であり、後代の人為攪拌や樹木根による攪拌の影響を受けて、もともとあった位置から散乱したものとみられます。大型の角礫には主に礫岩^{れきがん}、裏込石には礫岩^{れきがん}・砂岩^{さがん}が用いられています。なお、周辺から土師器や陶磁器の破片が少量発見されていますが、この遺構にともなうといえる出土状況にはありませんでした。そのため、出土遺物から遺構の築造時期を特定することは、まだ難しいところです。

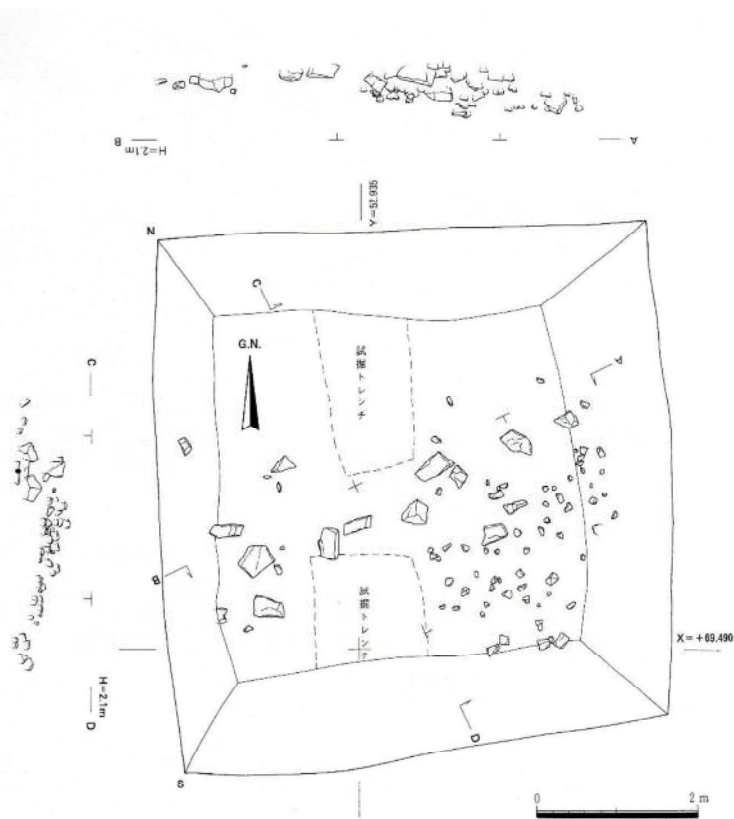
図4 元寇防塁跡第9次調査 調査区平面図 (S=1/80)
 (福岡市教育委員会埋蔵文化財課編 2000)

防塁跡第9次調査)で、福岡市教育委員会が発掘調査をおこなっており、ともに防塁の一部とみられる礫が散布する状況が確認されています(図4)。

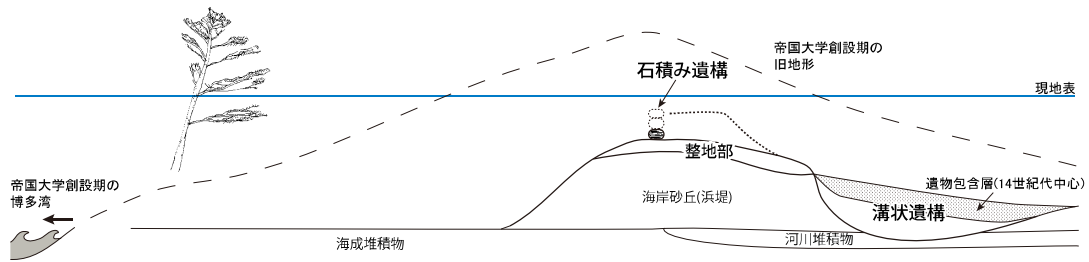
図2 当時の汀線から溝状遺構まで(推定復元模式図)

石積み遺構は、博多湾に沿って南北方向に走る浜堤の最上位付近（標高 2.0～2.1m）に築かれています。浜堤は、海側にむかってゆるやかに傾斜しています（写真 2）。土層調査の結果、当時の汀線は、石積みの前面から西へ 20～30m 先にあったことが、わかりました。

石積みの背部は、砂を盛り、陸側にむかってゆるやかに傾斜させています。これは、「^{うら}裏加佐」とよばれる、陸側から元寇防塁背部に登りやすくするための整地部分の可能性があります。また、傾斜面のすぐ後方から、深さ 60cm の溝状遺構が見つかりました。これは、石積みの東側（背部側）へ約 5m の地点から、幅 13m 以上の規模で掘り込まれています。箱崎の元寇防塁は、正安 4（1302）年ごろまでは、異国警固のために修理されていた、と『延時文書』に記されています（九州大学・佐伯弘次教授の御教示による）。石積み遺構が元寇防塁だとすれば、この溝状遺構は、元寇防塁を構築する際、ないしは裏加佐を修理する際に掘り返されています。その後、鎌倉時代末になると防塁は放棄されます。溝出土の 14 世紀代を中心とする貿易陶磁器や土師器、土錘、石錘、銭貨（洪武通寶：初鑄 1368 年）などは、石積みの放棄後に周辺住人たちの生活痕跡が入り込んだものです。

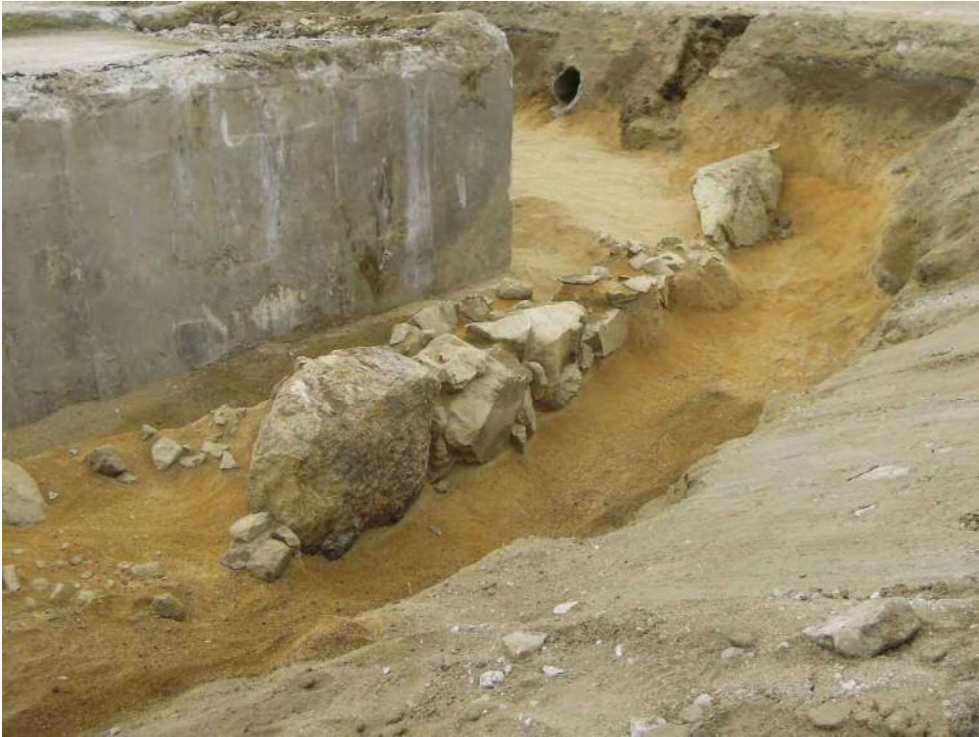
写真1 今回の調査で見つかった石積み遺構(北西から)

今回の調査では、中央図書館前南地点 1 次調査で昨年発見された石積み遺構から南に約 60 m の地点（Ⅱ区）において、その続きが新たに見つかりました（写真 1）。

石積み遺構は地表下約 0.7m で確認され、南北方向 5 m 以上にわたり直線的にのびます。石積みは、一番下段の部分とみられる石材が途切れながらも、約 7 石並びます。石材は、礫岩・砂岩が用いられ、これまでの調査で出土した石積みのものと類似します。旧理学部校舎の基礎工事などによる破壊を受けており、2 段目以上は残っていません。石材の大きさはバラツキがありますが、大きなもので幅 75 cm、高さ 50 cm を測ります。石積みの背部（東側）

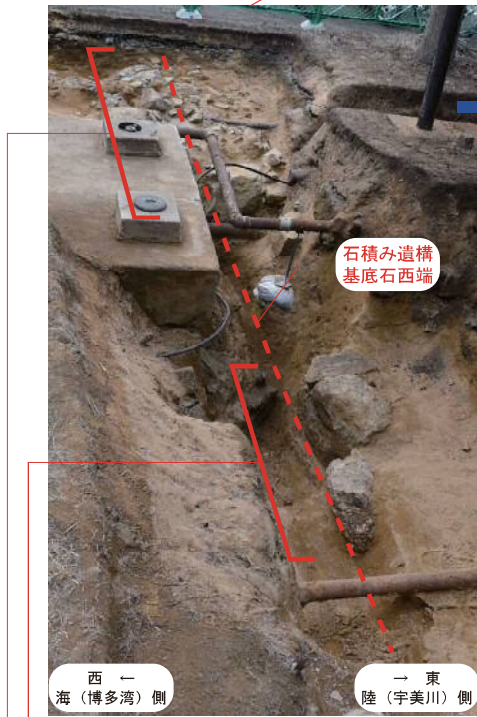
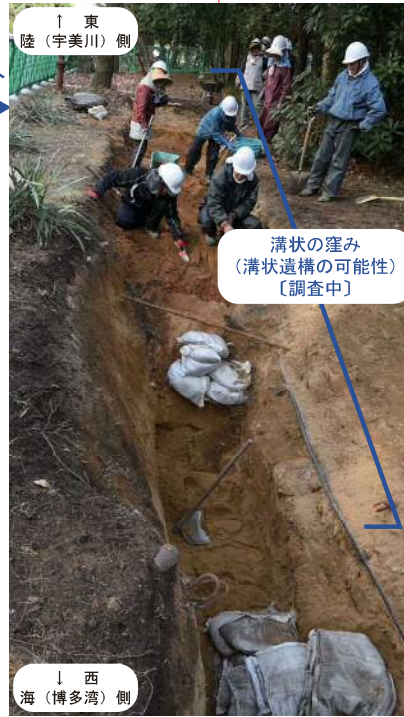
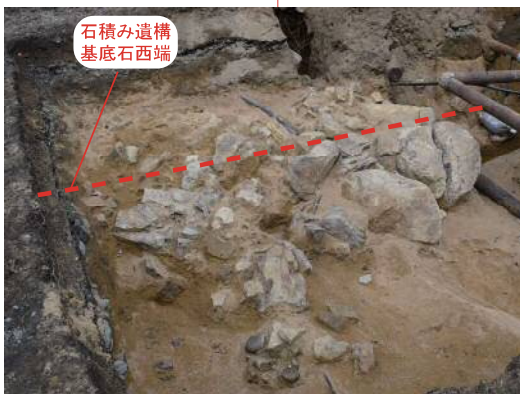
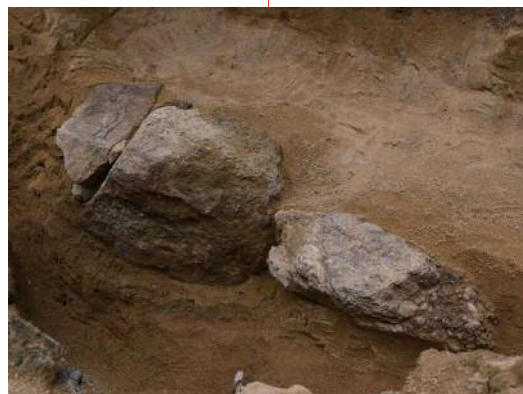
図5 今回の調査地点 [中央図書館前北側地点 (HZK1706 地点)] の成果

もっとも浅い場所では地表下約50cmから石片が出土しています。中央図書館やそれ以前の旧農学部動植物学科教室の建設・基礎工事などによる破壊を大きく受け、石材が抜き取られている部分も含まれています。しかし、石積み遺構の最下段の部分（基底石）とみられる大型の石材が少なくとも5つ並んでおり、南北方向6.5m以上にわたります。石材は、礫岩・砂岩が用いられ、これまでの調査で出土した石積み遺構のものと同質です。大きさはバラツキがありますが、もっとも大きなものは幅・高さともに約80cmで、箱崎キャンパス内でみつけたもののなかでは最大です【図5】。

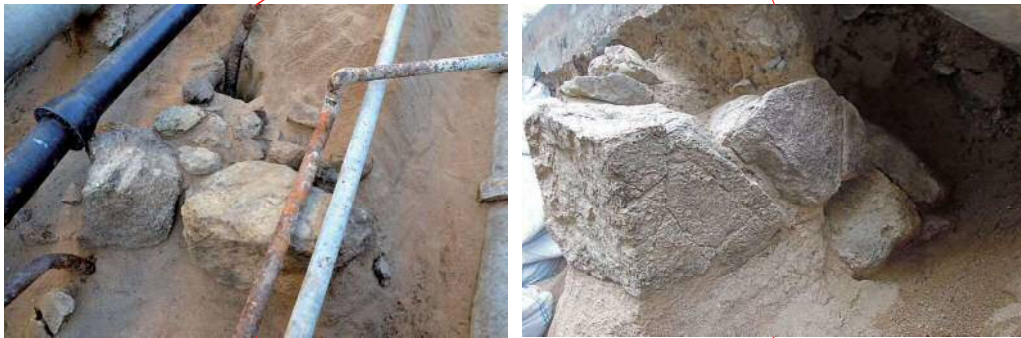
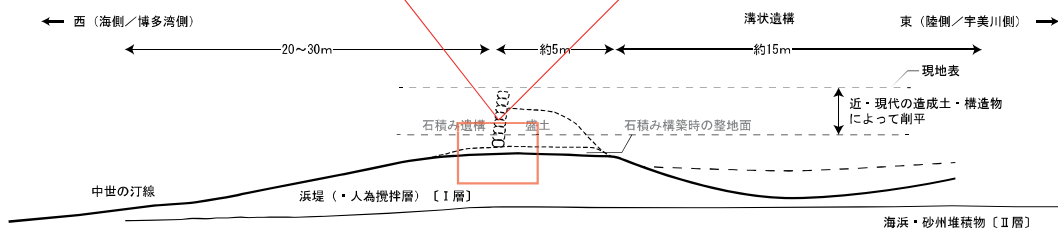
図6 中央図書館前南地点【2次】(HZK1604地点)の調査成果

非常に残りのよい石積み遺構が発見された、中央図書館前南地点〔1次〕(HZK1603地点)のすぐ北側に隣接する地点で調査を実施し、石積み遺構の延長を確認しました。途中、後世の破壊を受けた部分が含まれるものの、中央図書館前南地点〔1次〕とあわせて、発見された石積み遺構の全長は35m以上になります。また、背面の盛土や基礎構造（整地面）も確認されました【図6】。
