## 青戸七丁目地区 道路整備概要

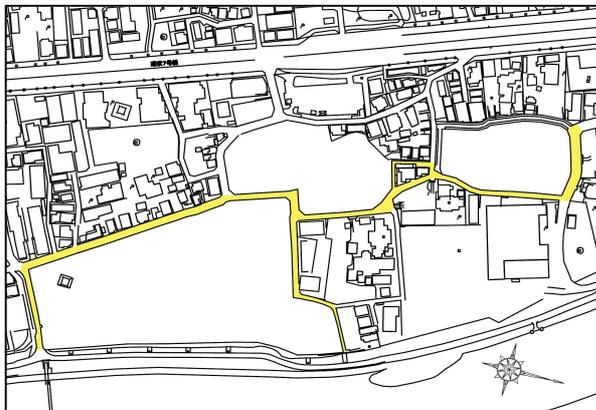
土地取得時(平成17年)

機構が工場跡地を取得したときには、折れ曲がった箇所が多い見通しの悪い道路でした。

また、道路幅員は約6mで、歩道がありませんでした。

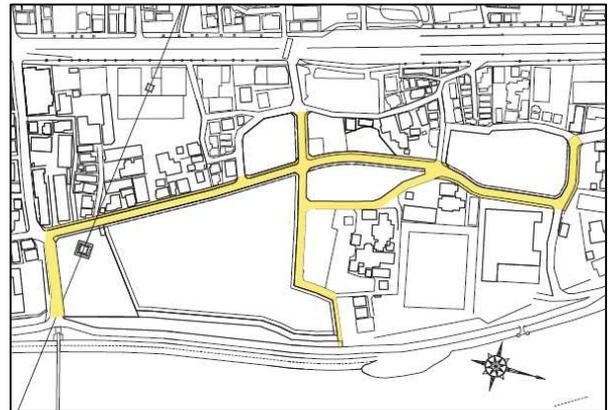
現在

そこで、機構は取得した土地を活用し、道路の線形をなるべくまっすぐにして、見通しをよくするとともに、車道の幅員を6m未満にして、中央分離線を表示しないことで、ドライバー心理によるスピードの抑制効果をはかりました。

また、機構所有地の一部を道路用地として供出する際に、機構所有地の反対側に歩道を整備し、敷地側は住宅を開発する事業者によって歩道状空地进行整備してもらうことで、車道の両側に歩行空間を創出することとしました。

このような道路整備によって、従前の歩道のなかった道路に比べて、車道の両側に十分な歩行空間が生まれ、安全で快適に歩くことができるようになりました。

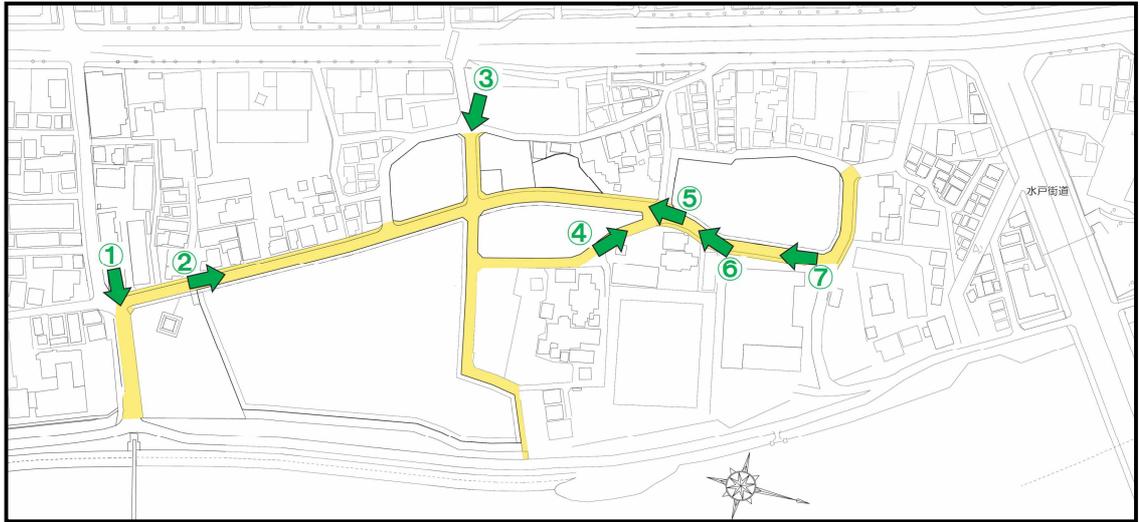
道路整備前	道路整備後
