# 1 地区の課題

# 根岸三丁目地区における 2 機構の取組み

名称：根岸三丁目中央土地区画整理事業  
 施行者：独立行政法人都市再生機構  
 （個人同意施行）  
 事業面積：0.3ha  
 事業期間：平成21年5月～平成24年12月  
 （平成23年8月第一回事業計画変更）  
 事業費：約51（百万円）  
 公共施設：防災区画道路B路線（南側区間）  
 （幅員5m、延長約90m）  
 防災区画道路C路線（一部区間）  
 （幅員4m、延長約30m）  
 ※共に、平成24年8月10日供用開始  
 ※両路線の工事に関しては、台東区からの受託事業として実施。

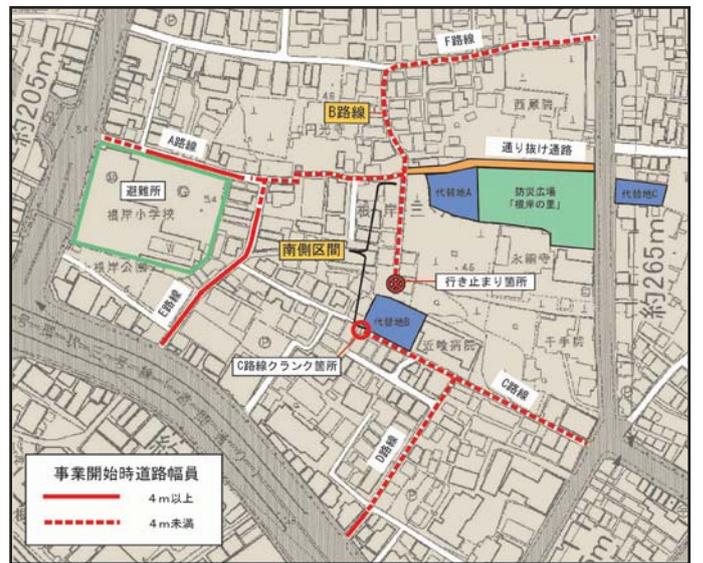
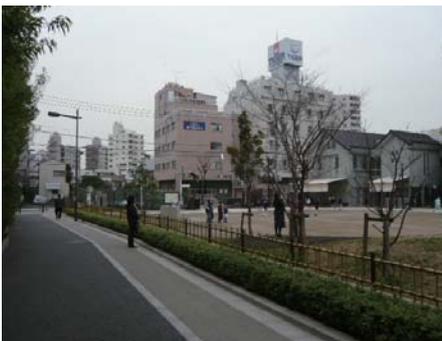
■事業開始時の状況

写真③：B路線整備前（南側の行き止まり部分）

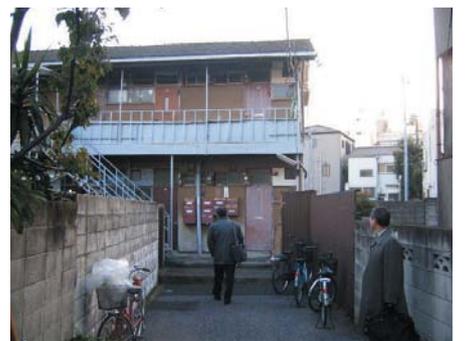
写真②：B路線整備前（北側から見たところ）

このような状況の中、出来るだけ早く老朽化した建物の除却と併せて行き止まりを解消し、避難路ネットワークを形成することが求められていた（右下図、写真②、③）。

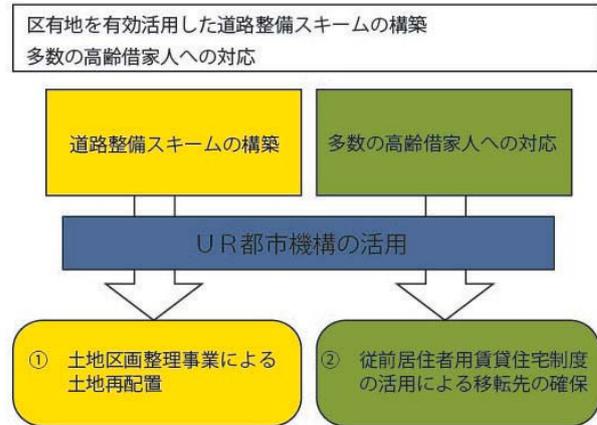
### ■事業スキーム

このような状況の中、機構は台東区から防災区画道路B路線の整備に対する協力要請を受け、①区有地を活用し、地権者の意向に配慮した上で土地区画整理事業を実施し、道路用地、従前居住者用賃貸住宅用地を確保した。さらに、②「従前居住者用賃貸住宅制度」の活用により、従前居住者用賃貸住宅を整備し、道路整備に伴い移転等が必要となる借家人の移転先を確保した。

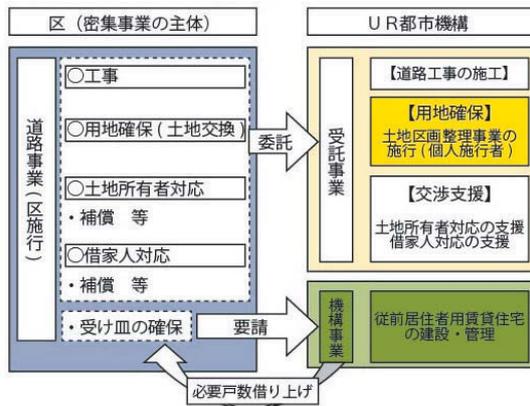
### ■台東区と機構の役割分担

台東区と機構との間に締結したまちづくりに関する協定に基づき、土地区画整理事業の施行や防災区画道路B路線に関する業務を、機構が受託する形で事業を進めた。

機構が土地区画整理事業の施行や従前居住者用賃貸住宅整備とあわせて、権利者等調整業務や道路拡幅整備工事を受託することで、事業の一元管理が可能となり、機構のノウハウを活用し工程をスムーズに進めることができた。

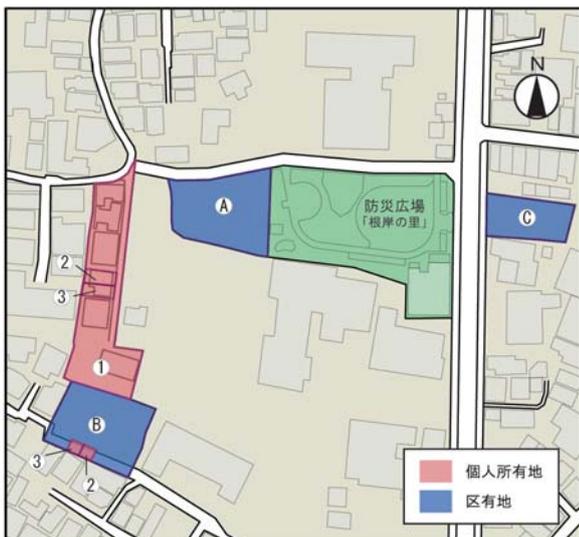
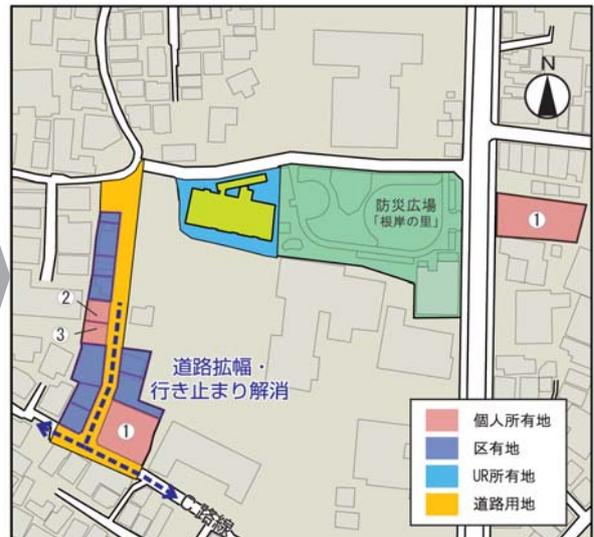
##### ■土地区画整理事業前後の土地位置図（所有者別）

区有地について、C土地を従前公共用地とみなし道路用地として、B土地を従前居住者用賃貸住宅用地として、A土地を今後の事業に活用出来る代替地として換地した。

地権者所有地について、各地権者意向（①：土地を資産活用する意向、②③：居住継続意向）に沿って換地を行った。

そこで、当該B路線整備にあたっては、土地区画整理事業を活用し、下記換地設計のポイントに基づき、台東区が先行取得した土地、及び地権者所有地をそれぞれの目的に合わせて再配置した（地権者の状況については下表を、地権者別の換地位置については、土地区画整理事業前後の土地位置図を参照のこと）。

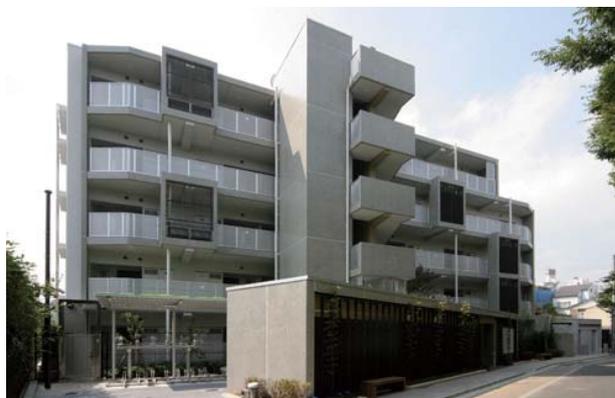
敷地面積 : 766.73㎡  
構造・階数 : RC5階建  
建築面積 : 434.08㎡  
延床面積 : 1,454.18㎡  
住宅戸数 : 34戸  
住宅形式 : 1K、1DK  
住戸面積 : 27.82～40.45㎡  
平成23年9月管理開始済

建物の外観

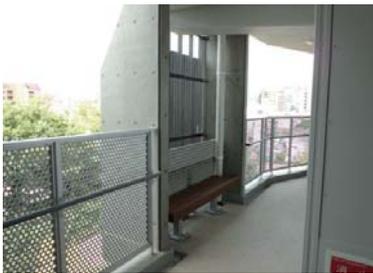
- ・共用廊下に設けられた居住者のふれあいの場となるコミュニティ・園芸スペース

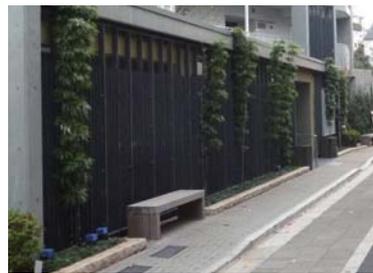
- ・下町の雰囲気を活かした格子状のファサードと地域との関わりに配慮したベンチ

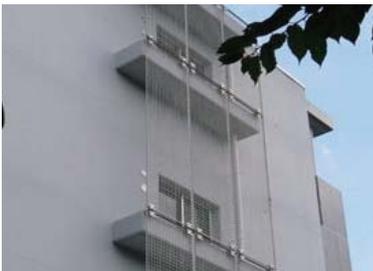
- ・つたのからまるトレリスによる壁面緑化（イメージ）
- ・風が通り抜ける玄関開口部のしつらえ
- ・共用廊下にLED照明を採用

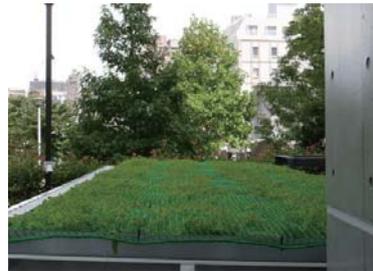
- ・自転車置場や建物屋上を緑化
- ・歩道状空地への街路樹の整備
- ・受水槽を設けない増圧直結給水方式を採用

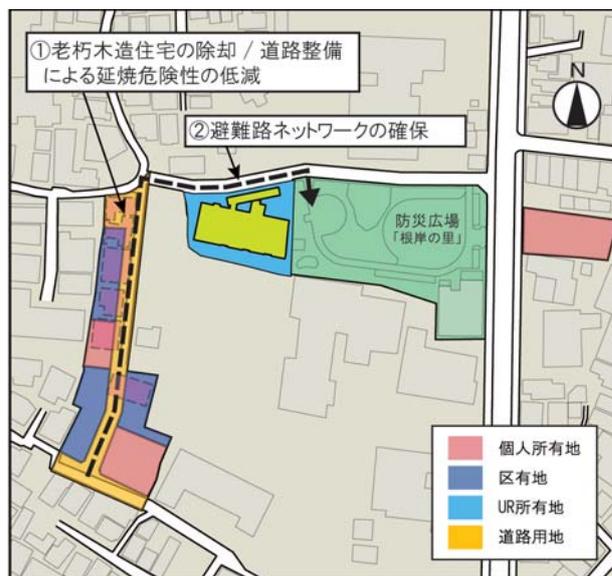
■事業成果 (①~②)

B路線整備及びB路線沿道の老朽木造住宅が除却されたことにより、周辺区域の延焼危険性が低減された。

B路線の拡幅と行き止まりの解消により防災広場への避難路ネットワークが確保できた。

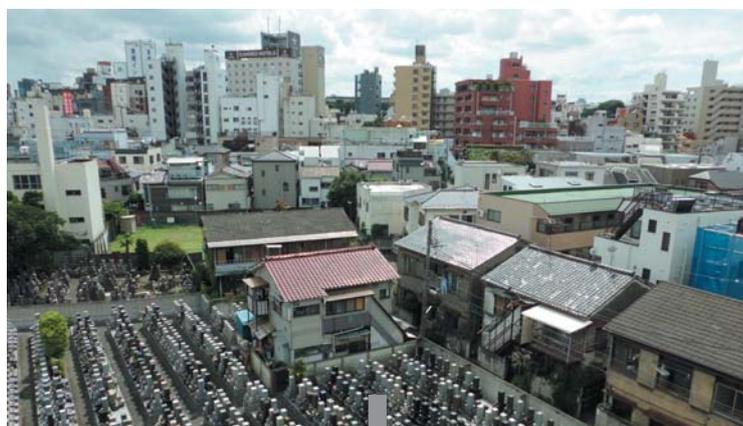
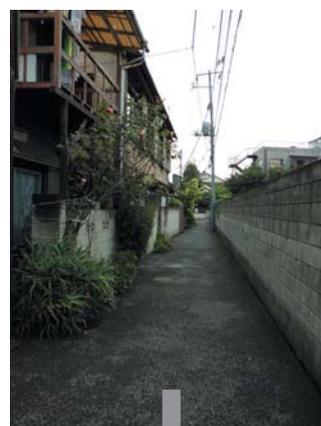
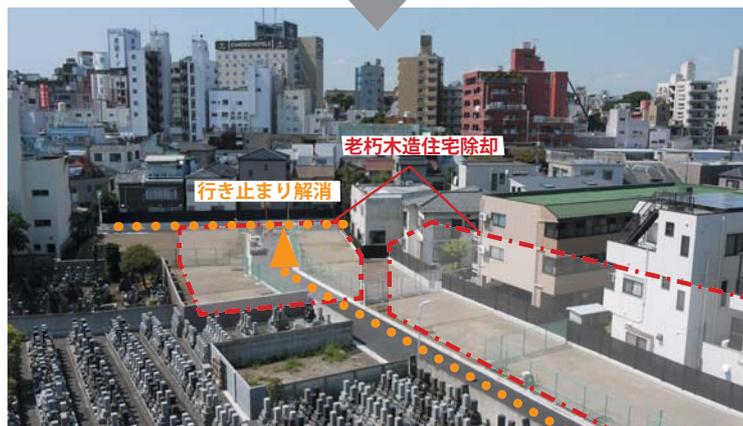
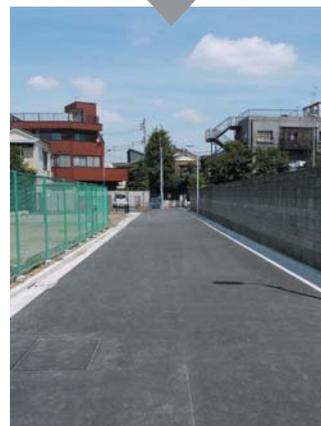
■事業前事業後写真 (左：「コンフォール根岸」屋上から撮影、右：B路線南側から撮影)

整備前

整備後
