# 階段室型住棟におけるエレベーターの新設

26号棟・27号棟

27号棟 バリアフリー化工事の詳細について

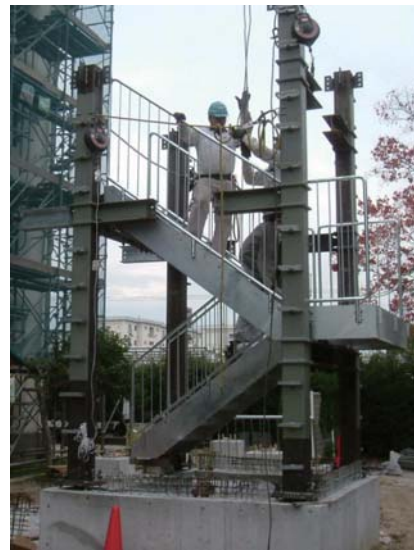
鉄骨躯体建方

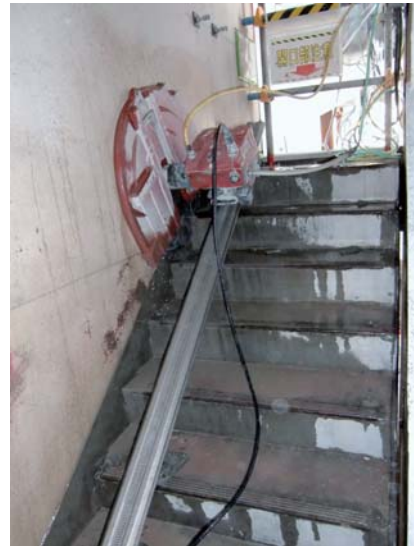
ウォールソーによる既存階段の切断

解体工具については、騒音による居住者への影響が小さいウォールソーを使用しました。撤去は解体部を上階から吊り、下階から順に解体することで、支保工や仮設足場を使用しない工事計画としました。吊り出し後の解体材は、ニブラーで分割して搬出しました。なお、ウォールソーの使用に当たっては、切断水の流出対応策が重要です。

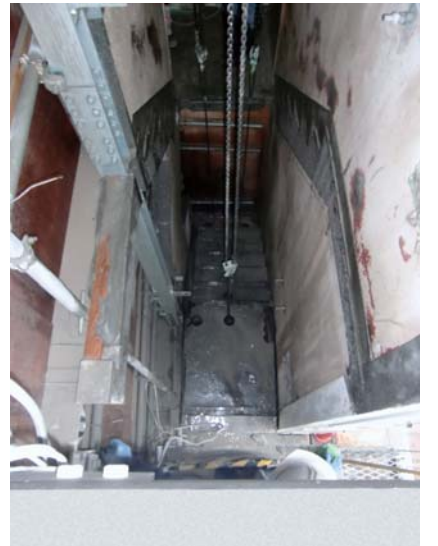
切断した階段の吊り下ろし

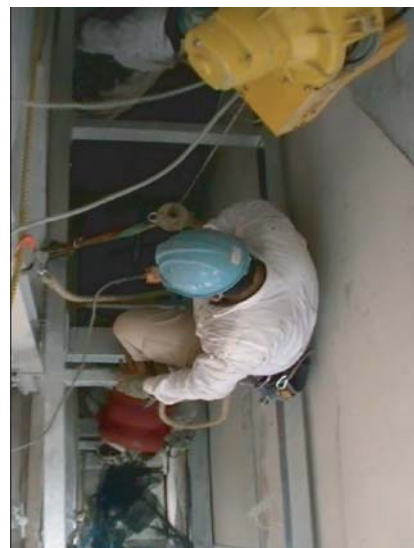
通路部分鉄骨取付

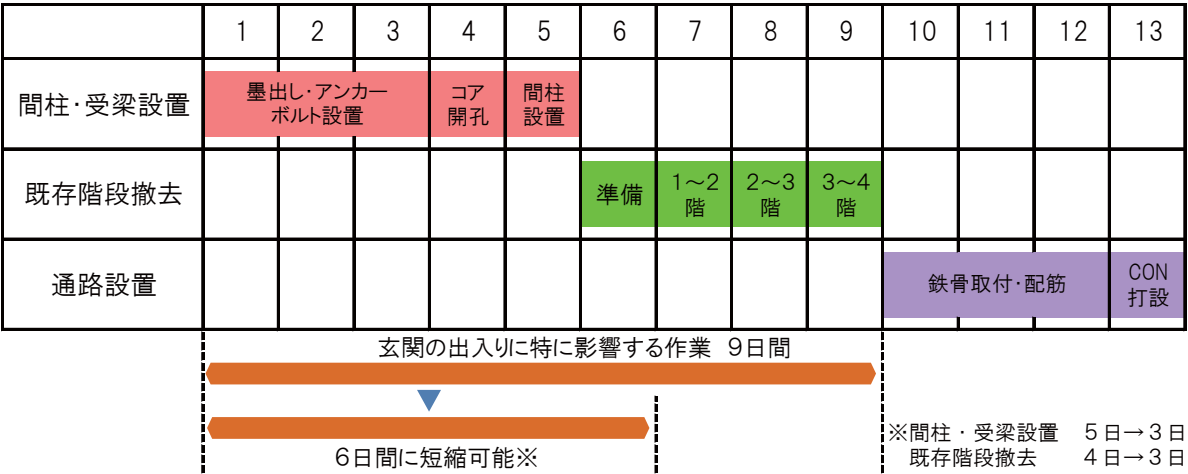
階段室の改修工程について

居住中における階段室の改修工事はできるだけ短い工期とすることが求められます。今回の試験施工においては、間柱・受梁の設置に5日間、既存階段撤去に4日間、通路設置に4日間を要しましたが、居住者動線に影響する間柱・受梁設置～既存階段解体までの工事期間は実働6日程度で可能と思われます。

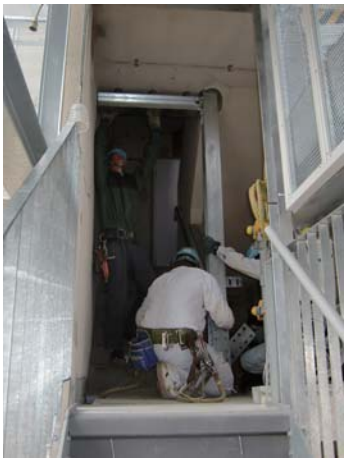
間柱・受梁設置

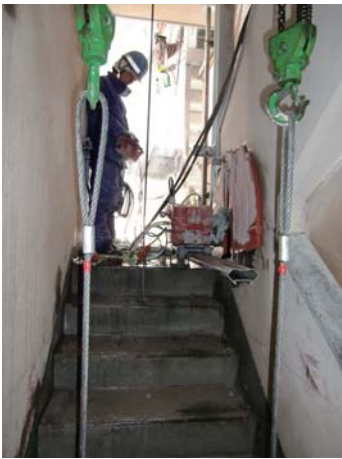
ささら切断

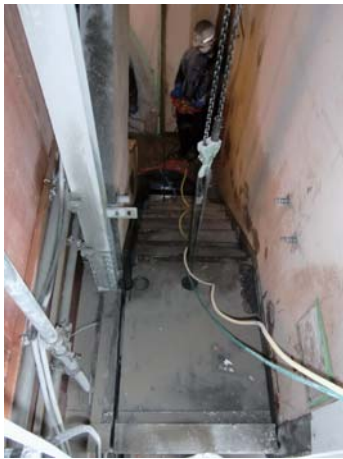
切断後の吊り下ろし

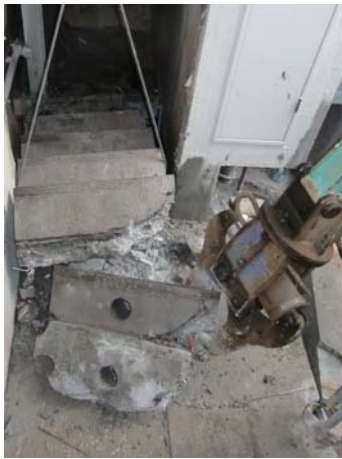
ニブラーによる解体材の分割

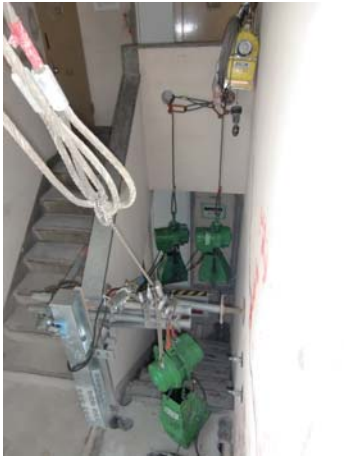
電動チェーンブロック

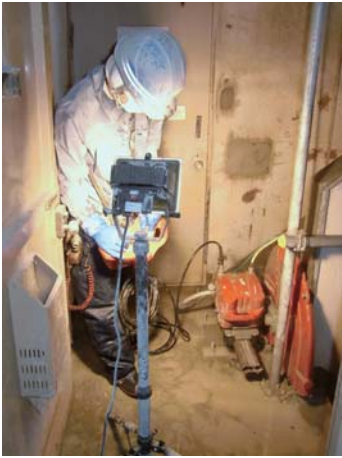
階段端部の切断

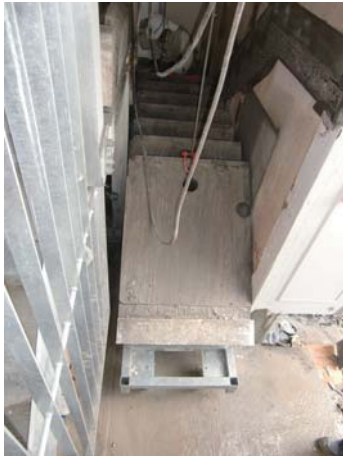
解体材の引き出し

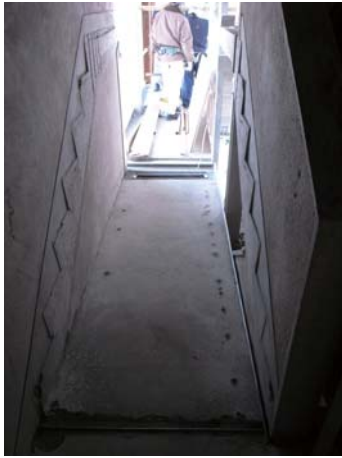
切断面の状況

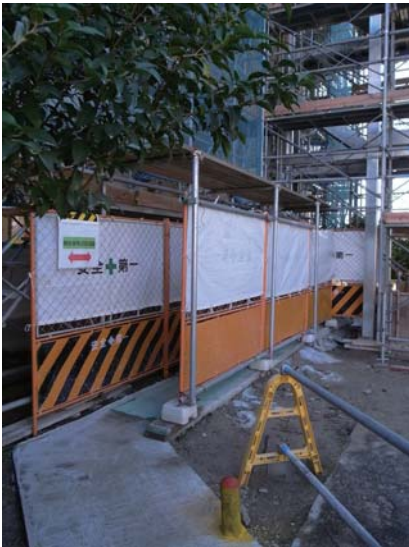
居住者通路(増築工事中)

居住中の工事では、居住者の安全のための工事計画だけではなく、設計上の工夫も重要です。今回の検証では、掘削や杭工事を伴う基礎部分を既存建物から遠ざけて、増築部分を片持ち形式とすることで、居住者通路を確保することとしました。

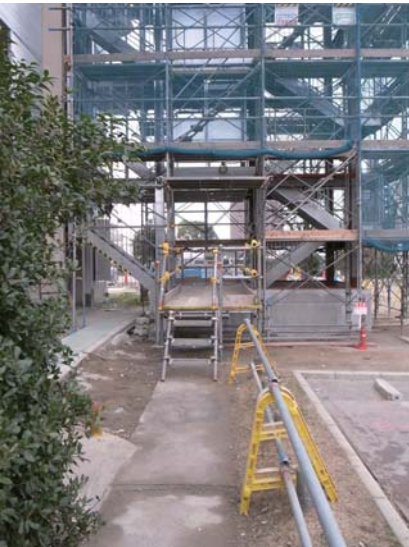
居住者通路(通路工事中)
