## 【参考資料編】

## 九州大学箱崎キャンパスにおける土壤汚染調査の結果について

### 旧工学部2号館土壤汚染場所における地下水調査結果について

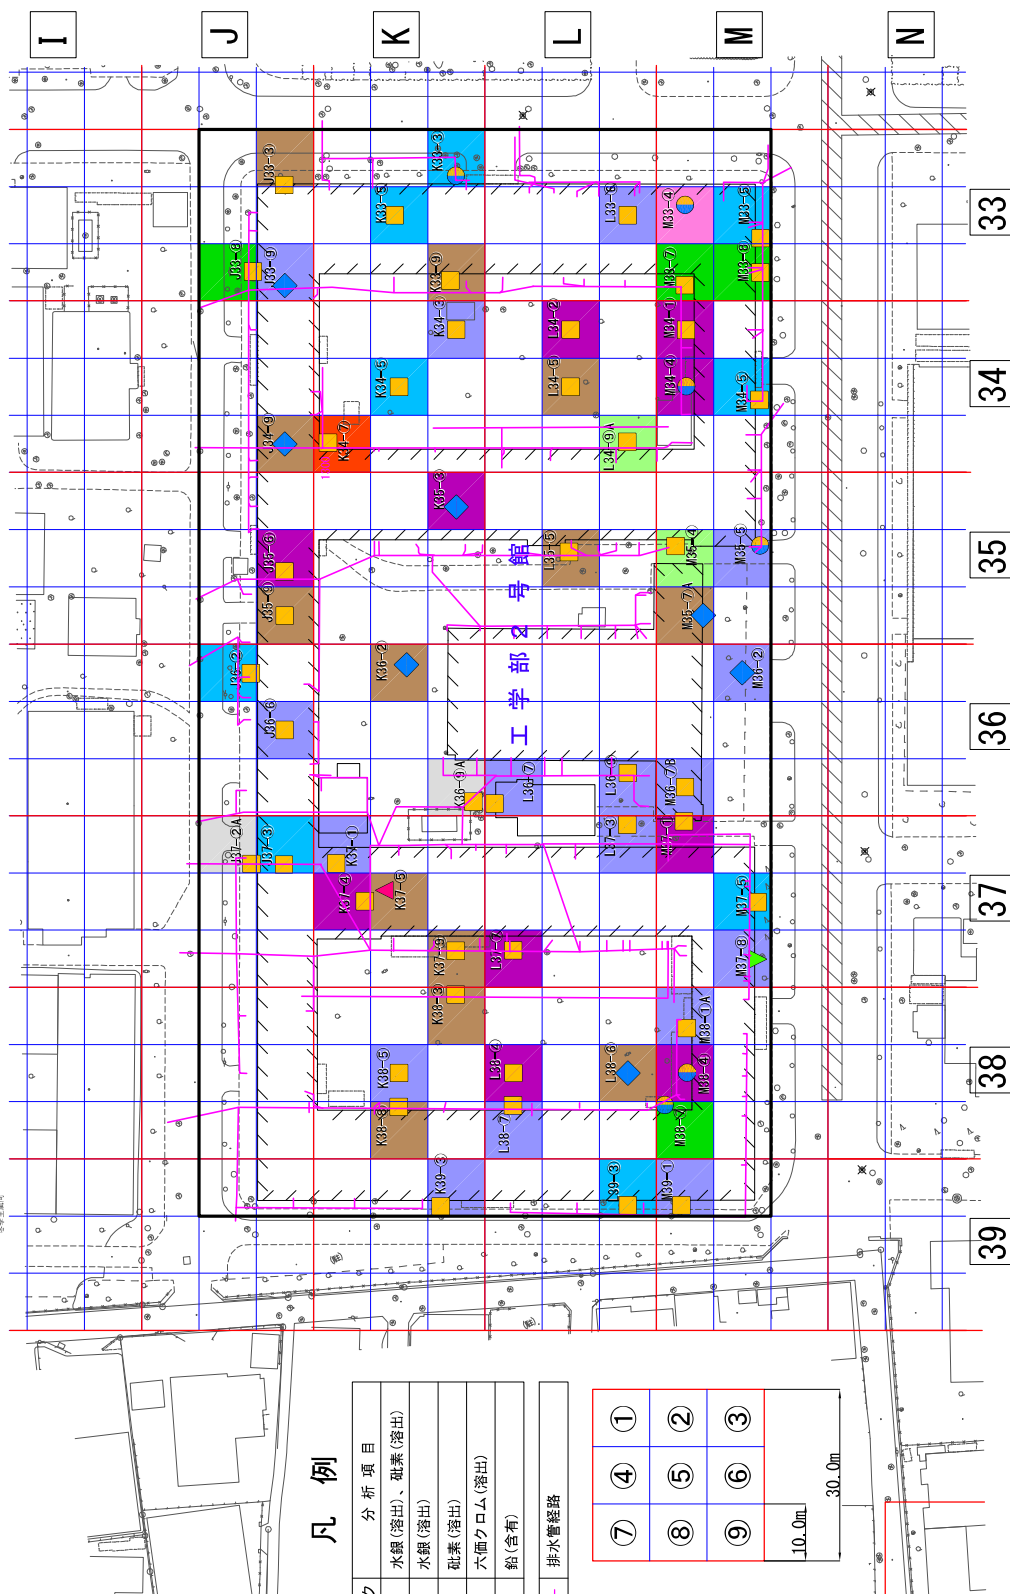
# 汚染深さ一覧図 S=1:800

本学は、箱崎キャンパスの移転に伴い、同キャンパス旧工学部 2 号館跡地において土壤汚染調査を実施したところ、下記の表に示すとおり、調査箇所の一部で土壤汚染対策法に基づく指定基準を超える水銀・砒素・鉛・六価クロムが検出されましたので、平成 28 年 6 月 27 日に土壤汚染対策法第 14 条（※ 1）に基づく区域の指定を行うよう福岡市へ申請いたしました。

注) 190：旧工学部 2 号館跡地の全調査区画数（1 区画=10m×10m）  
砒素 13 区画のうち 6 区画については、水銀との複合汚染区画

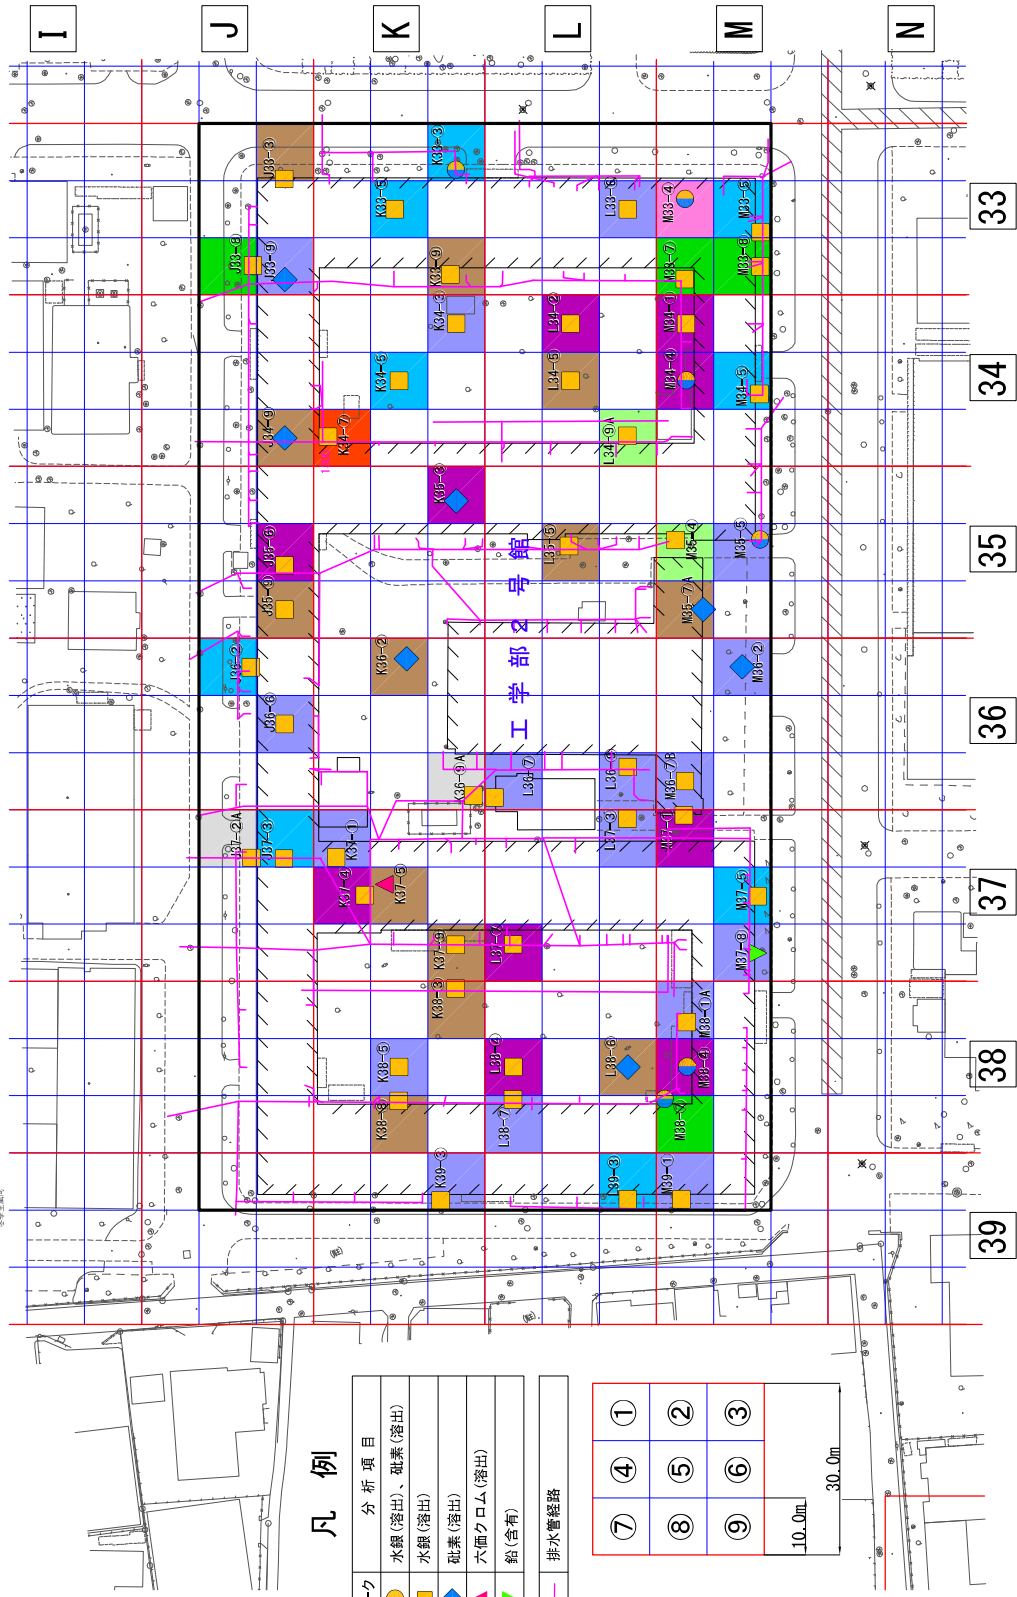
汚染深さ一覧図 S=1:800

これを受け、同区域内に設置した 4 カ所のモニタリング井戸の水質検査を実施したところ、内 1 カ所から、砒素が基準値（0.01mg/1 以下）を超えて検出（0.013mg/1）されましたのでお知らせします。

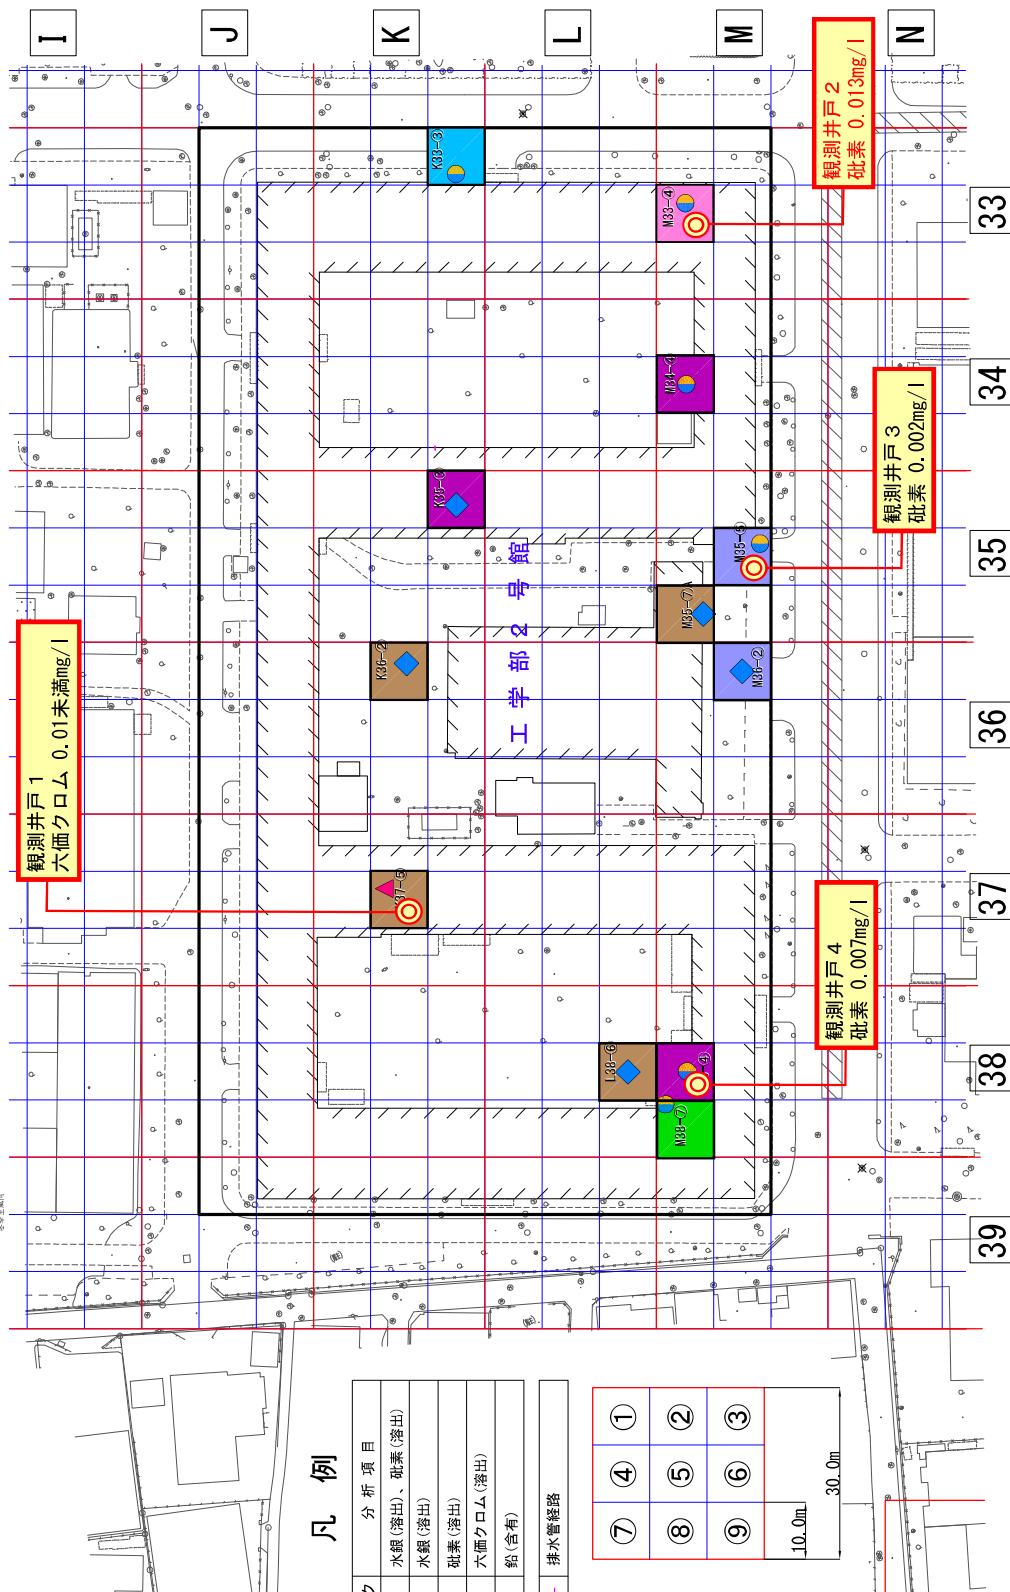
# 要措置区域指定

要措置区域指定 (地下水の水質測定)  
 六価クロム1区画  
 砒素11区画

観測井戸  
 設置箇所 (4区画)

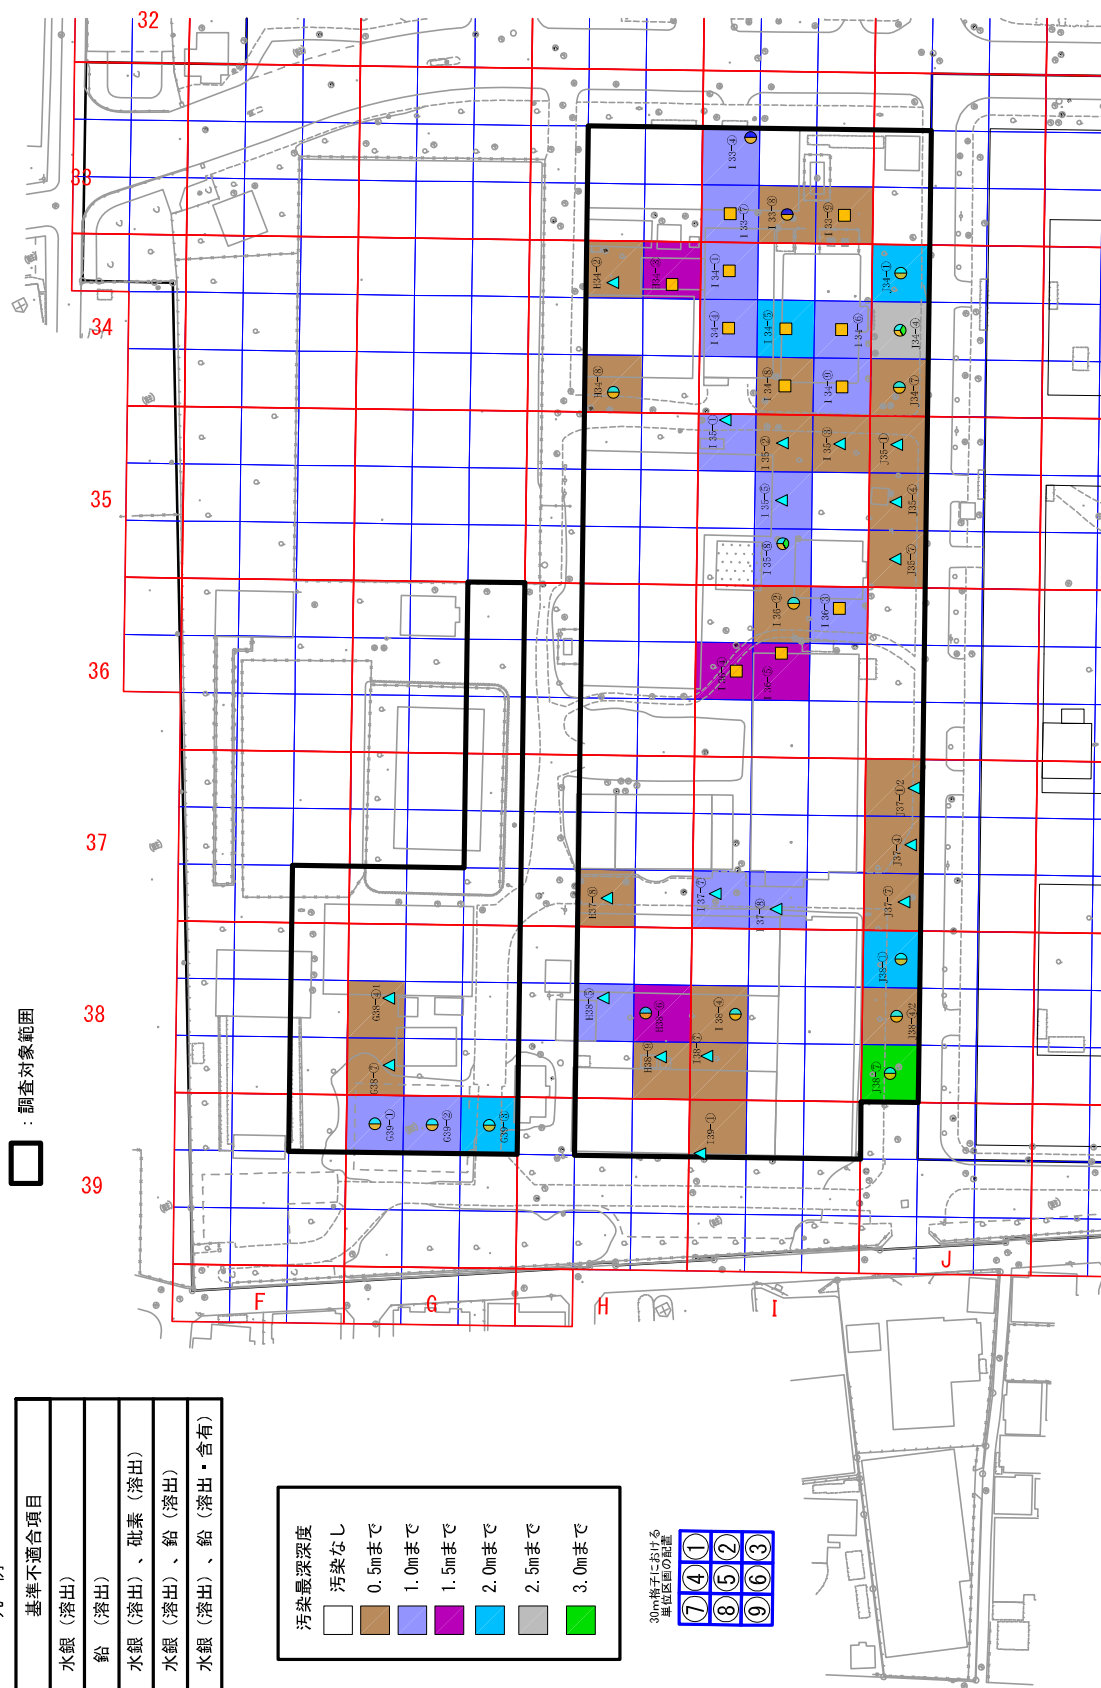
# 旧工学系実験施設跡地土壌汚染調査結果図

本学は、箱崎キャンパスの移転に伴い、同キャンパス旧工学系実験施設跡地において土壤汚染調査を実施したところ、下記の表に示すとおり、調査箇所の一部で土壤汚染対策法に基づく指定基準を超える水銀・砒素・鉛が検出されましたので、平成 29 年 3 月 24 日に土壤汚染対策法第 14 条（※ 1）に基づく区域の指定を行うよう福岡市へ申請いたしました。

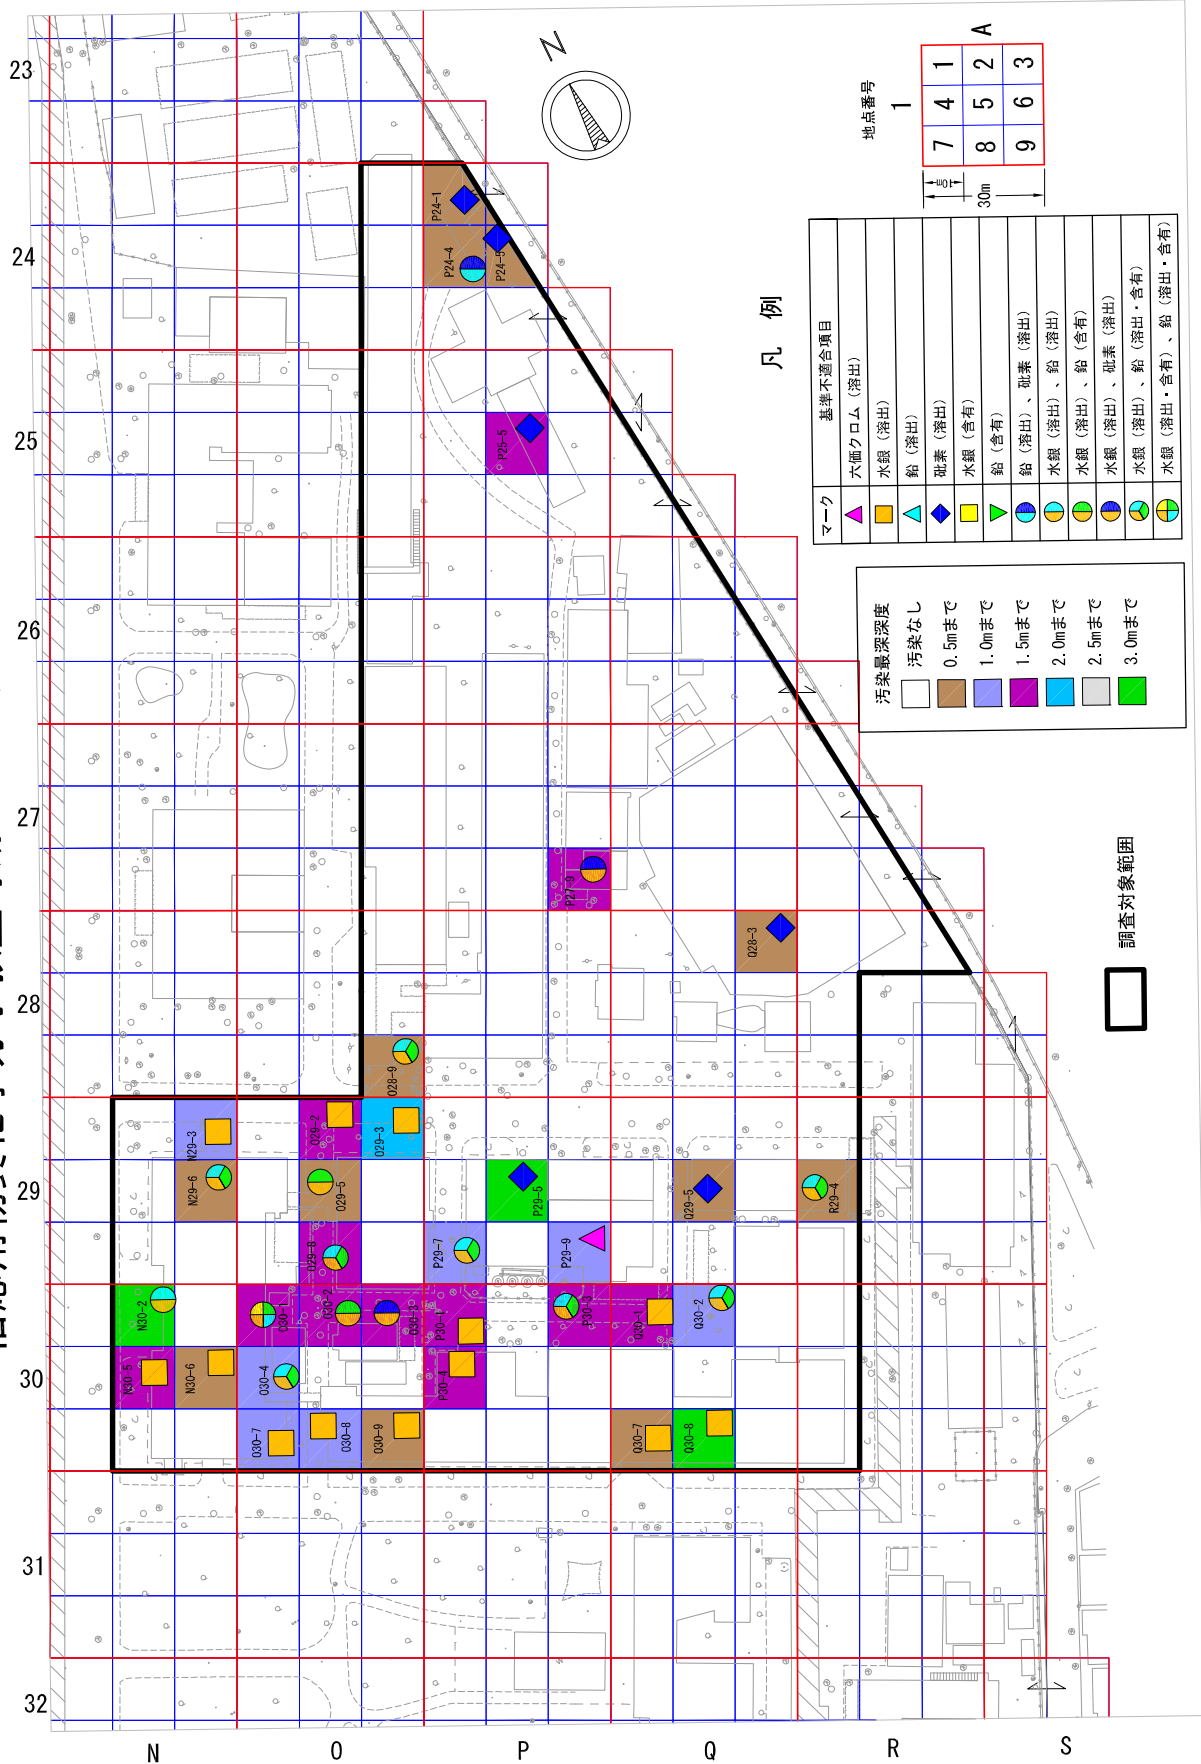
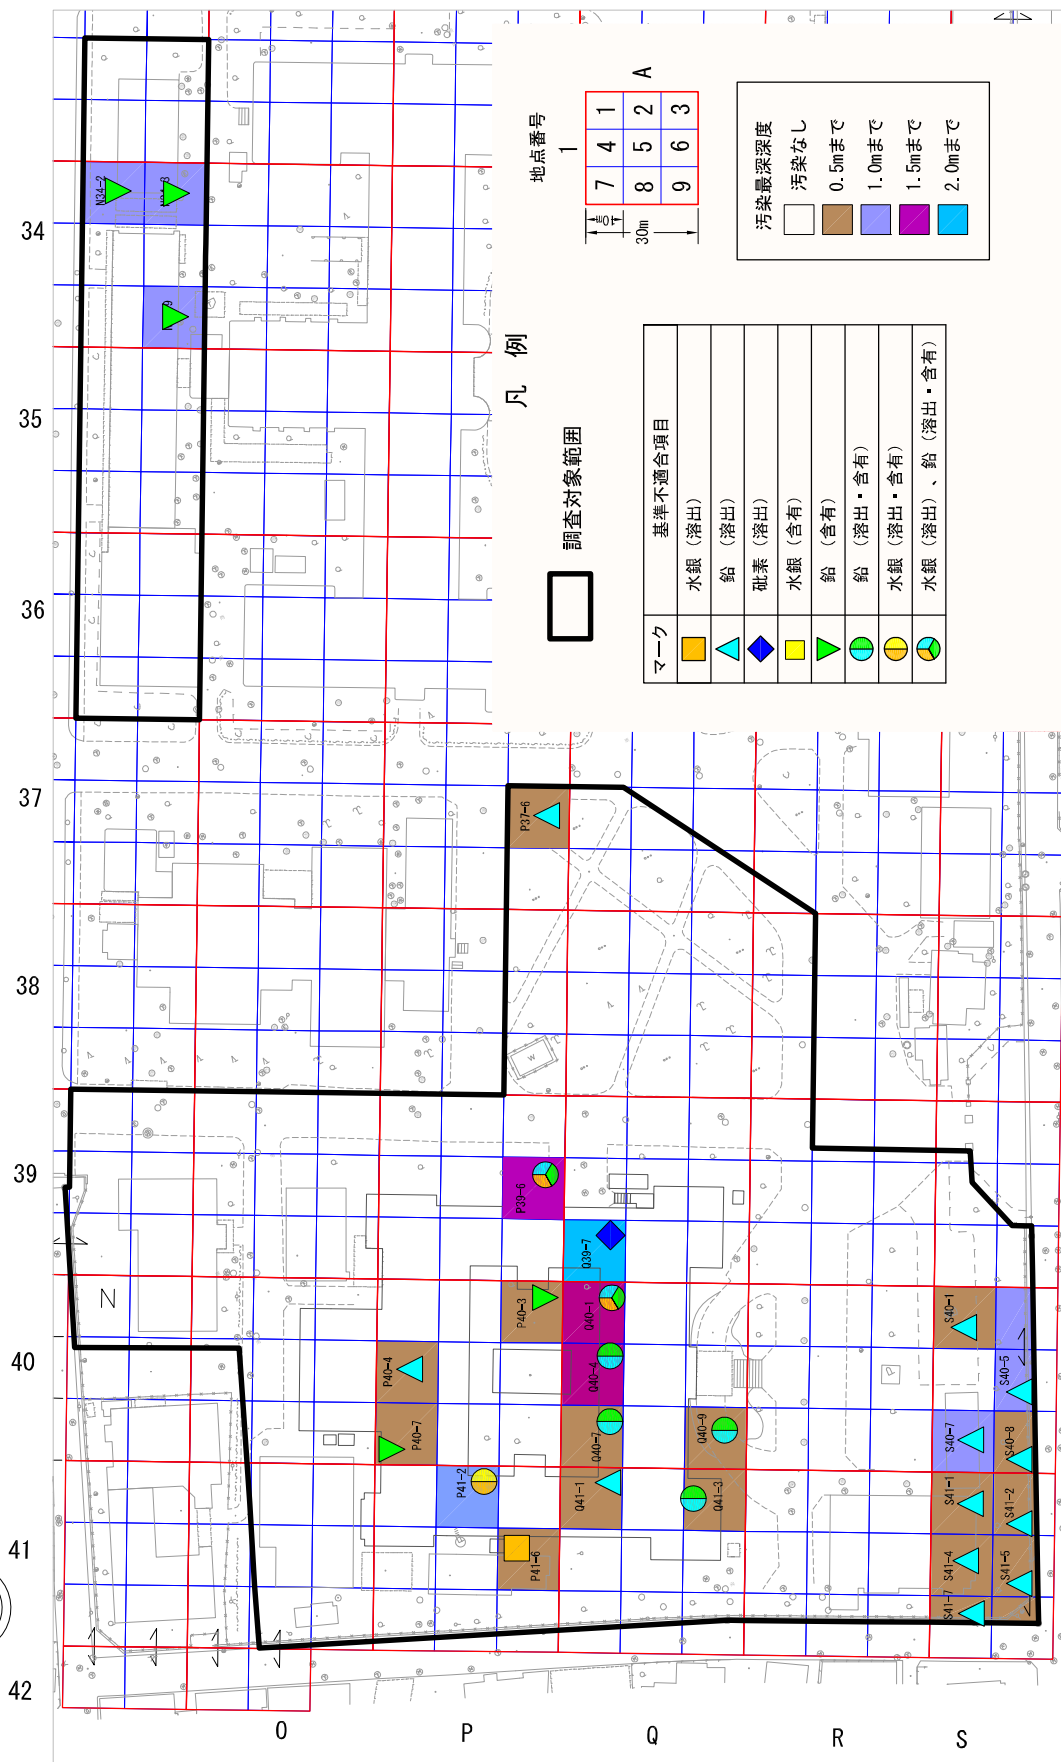
# 旧応用物質化学分子教室等跡地 土壤汚染調査結果図

本学は、箱崎キャンパスの移転に伴い、同キャンパス旧応用物質化学分子教室等跡地において土壤汚染調査を実施したところ、下記の表に示すとおり、調査箇所の一部で土壤汚染対策法に基づく指定基準を超える水銀・砒素・鉛・六価クロムが検出されましたので、平成 29 年 10 月 12 日に土壤汚染対策法第 14 条（※ 1）に基づく区域の指定を行うよう福岡市へ申請いたしました。

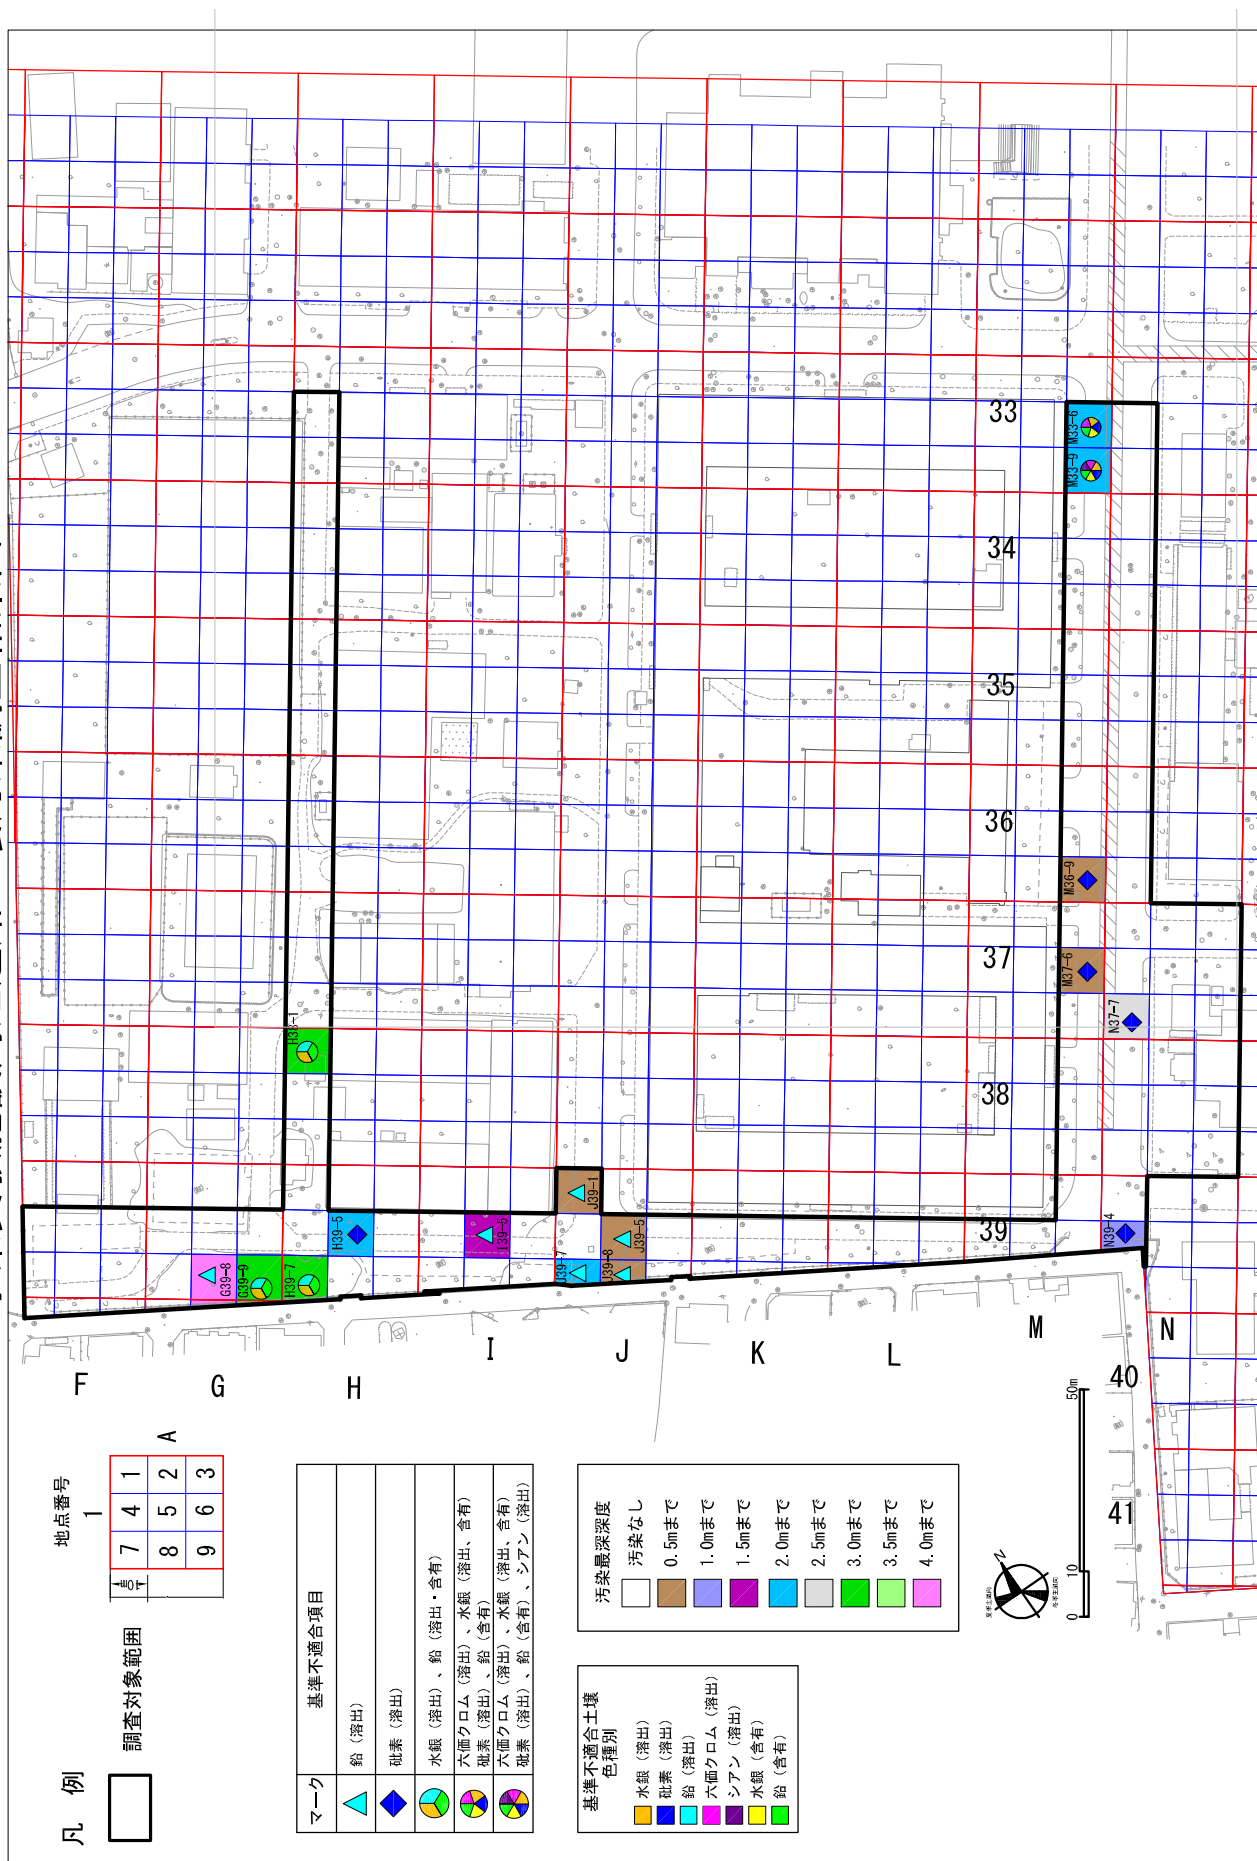
# 工学系実験施設周辺道路土壌汚染調査結果図

本学は、箱崎キャンパスの移転に伴い、同キャンパス工学系実験施設周辺道路において土壌汚染調査を実施したところ、下記の表に示すとおり、調査箇所の一部で土壌汚染対策法に基づく指定基準を超える水銀・砒素・鉛・六価クロム・シアンが検出されましたので、平成 30 年 3 月 12 日に土壌汚染対策法第 14 条（※ 1）に基づく区域の指定を行うよう福岡市へ申請いたしました。

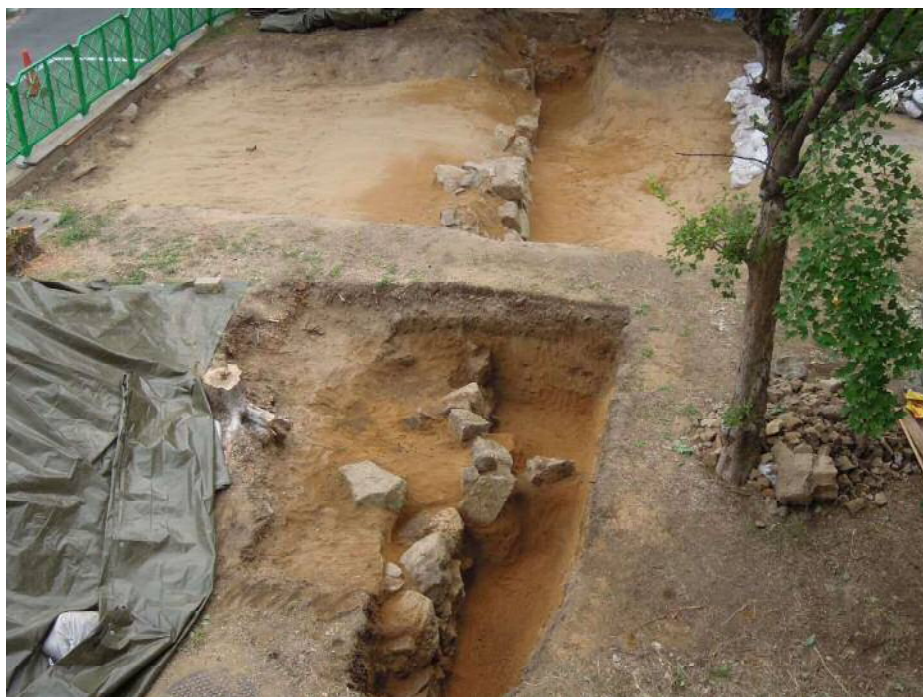
写真1 石積み遺構検出状況（北東から）

基底石とみられる 40～70 cm大の角礫が、博多湾側に面を揃えて 20 石以上、直線的に並びます。これらは、もともとの位置からほとんど動いていません。大型石材の西側の面を丁寧に加工し、平坦面が作られています。あいだに角礫を詰め込み、石材を 3 段ほど積み上げた部分も一部に残っています。現存する遺構の高さは約 0.9mを測ります。また、石積みから約 2 mの範囲内からは、こぶし大～人頭大に砕かれた石片が多数みつかりました。これは、積み重ねた大型礫群の隙間を充填した裏込石であり、後代の人為攪拌や樹木根による攪拌の影響を受けて、もともとあった位置から散乱したものとみられます。大型の角礫には主に礫岩、裏込石には礫岩・砂岩が用いられています。なお、周辺から土師器や陶磁器の破片が少量発見されていますが、この遺構にともなうといえる出土状況にはありませんでした。そのため、出土遺物から遺構の築造時期を特定することは、まだ難しいところです。

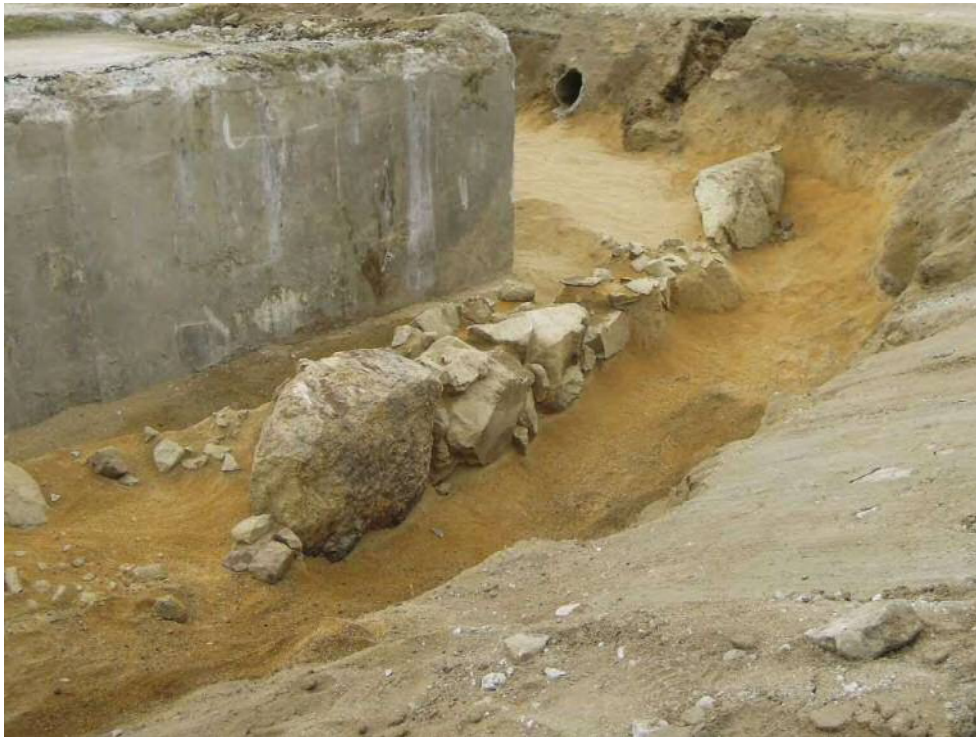
写真1 今回の調査でみつかった石積み遺構(北西から)

石積み遺構は地表下約 0.7m で確認され、南北方向 5 m 以上にわたり直線的にのびます。石積みは、一番下段の部分とみられる石材が途切れながらも、約 7 石並びます。石材は、礫岩・砂岩が用いられ、これまでの調査で出土した石積みのものと類似します。旧理学部校舎の基礎工事などによる破壊を受けており、2 段目以上は残っていません。石材の大きさはバラツキがありますが、大きなもので幅 75 cm、高さ 50 cm を測ります。石積みの背部（東側）

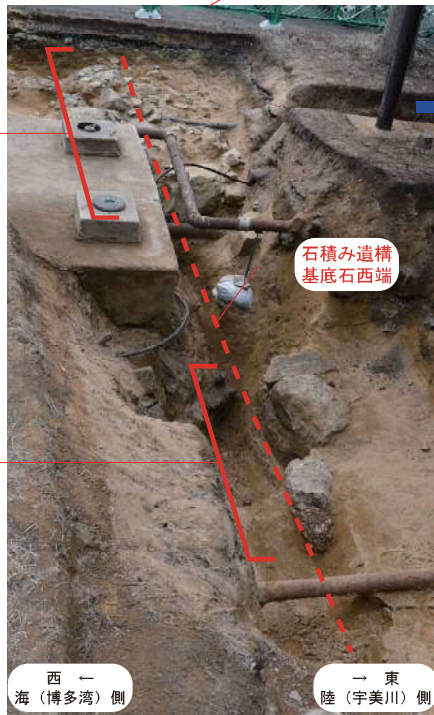
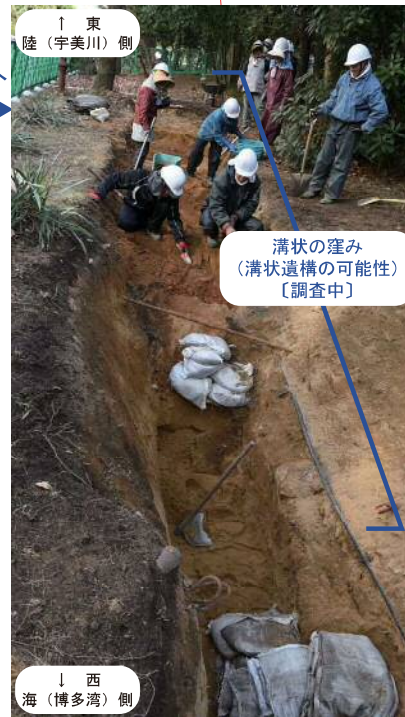
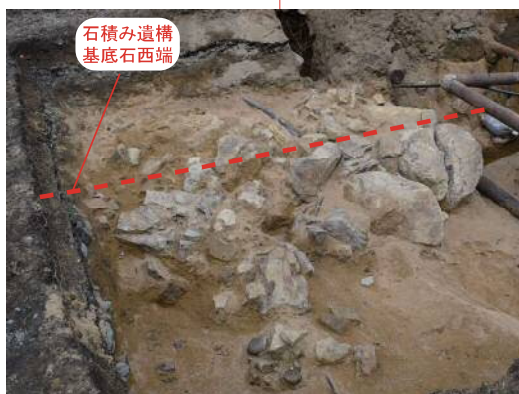
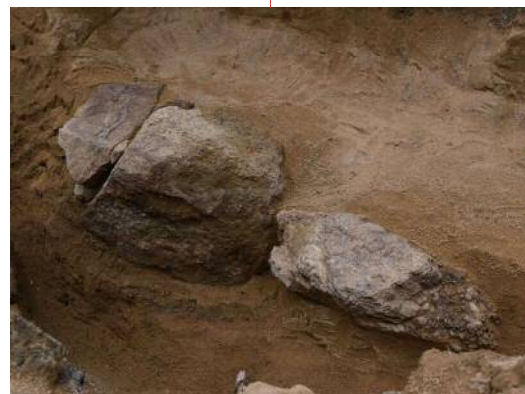
図5 今回の調査地点〔中央図書館前北側地点 (HZK1706 地点)〕の成果

もっとも浅い場所では地表下約50cmから石片が出土しています。中央図書館やそれ以前の旧農学部動植物学科教室の建設・基礎工事などによる破壊を大きく受け、石材が抜き取られている部分も含まれています。しかし、石積み遺構の最下段の部分（基底石）とみられる大型の石材が少なくとも5つ並んでおり、南北方向6.5m以上にわたります。石材は、礫岩・砂岩が用いられ、これまでの調査で出土した石積み遺構のものと同質です。大きさはバラツキがありますが、もっとも大きなものは幅・高さともに約80cmで、箱崎キャンパス内でみつかったもののなかでは最大です【図5】。

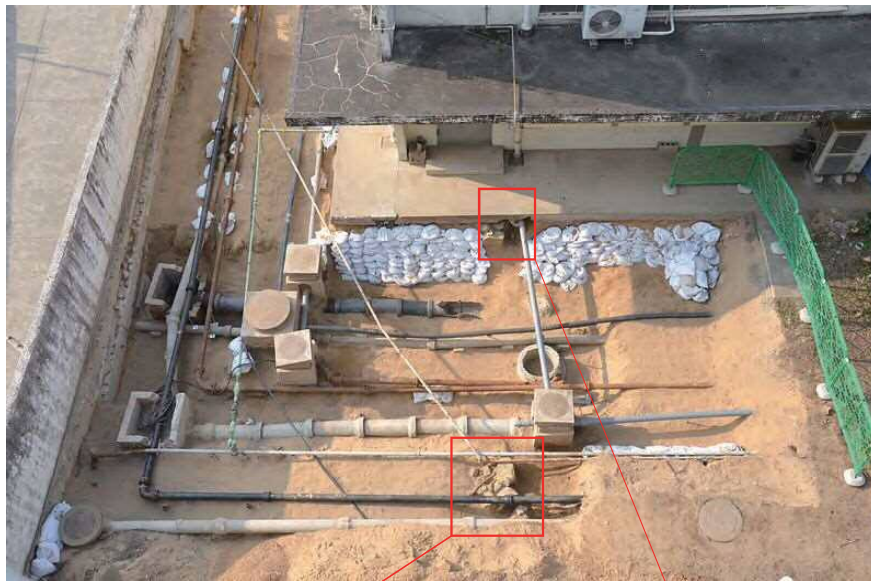
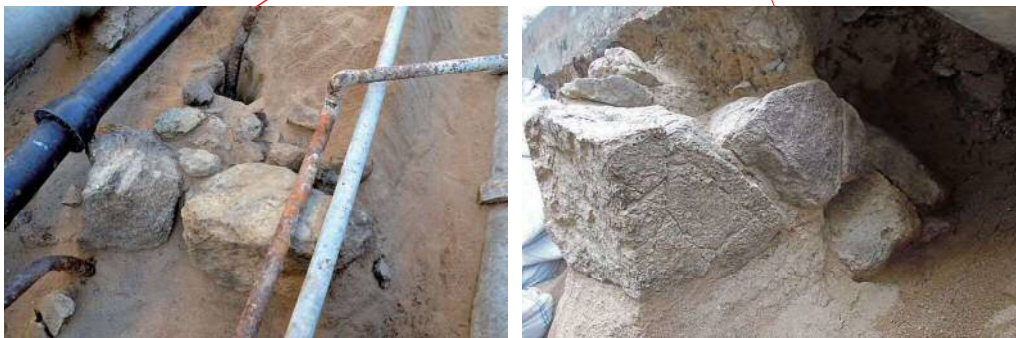
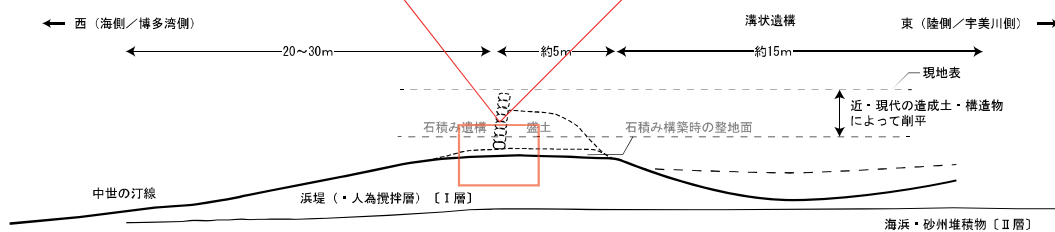
図6 中央図書館前南地点【2次】(HZK1604 地点)の調査成果

非常に残りのよい石積み遺構が発見された、中央図書館前南地点〔1次〕（HZK1603 地点）のすぐ北側に隣接する地点で調査を実施し、石積み遺構の延長を確認しました。途中、後世の破壊を受けた部分が含まれるものの、中央図書館前南地点〔1次〕とあわせて、発見された石積み遺構の全長は35 m以上になります。また、背面の盛土や基礎構造（整地面）も確認されました【図6】。
